三重県指定史跡津城跡  
石垣測量・変位調査報告

概要版

本調査は、津城跡石垣の現状の孕み出し等の破損要因の考察を試み、今後崩壊等の危険性がある箇所を整理し、修理の必要性の高い箇所を明確にすることを目的とする。

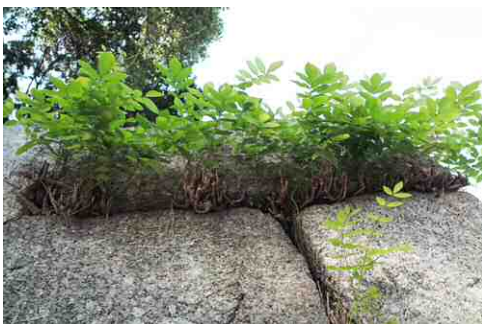
上下に積み重なる築石間の段差や、間詰石と築石との空隙に堆積した枯葉が腐葉土化し、幼木の生育を助長している。

図 3-2 石垣目地に植生する幼木  
（玉櫛脇石垣 M-e）

幼木を放置したり伐根を怠ると、いずれ根が石垣を押し出し孕みの要因と化すのにとどまらず、樹根と石材との距離が近いために石そのものに損傷を与える可能性も考えられる。日常管理において早期段階での根からの幼木撤去と、定期的に清掃を行い落葉などが溜まらない状態を保つことが石垣破損への予防策となる。

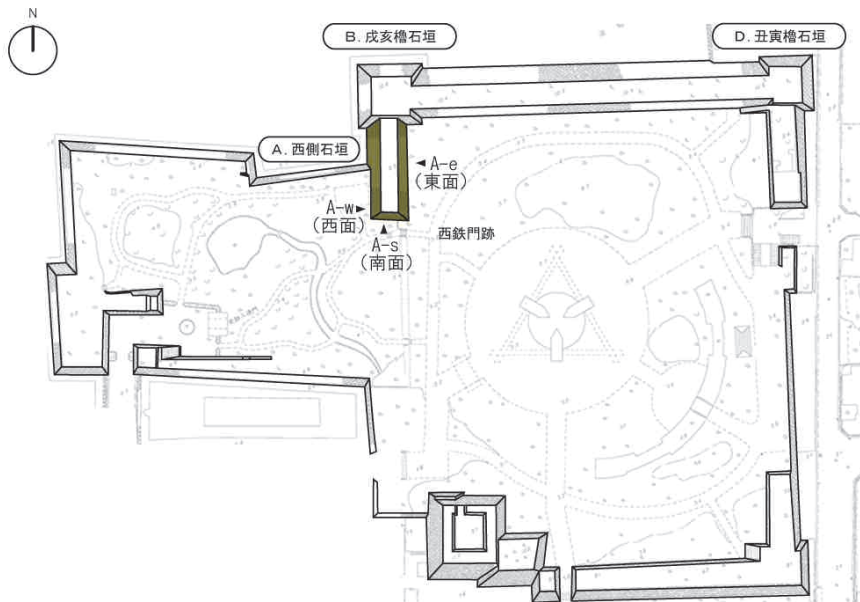
図4-1 キープラン (A. 西側石垣)

高虎による大改修で西鉄門と戌亥櫓との間の多聞櫓下石垣として築造され、積み直しの跡も見られないので往年の姿で残っていると思われる。ただし、西面 (A-w) の南側の隅石にモルタル充填と白華 (※) が確認され、当時の伊勢新聞から知れるように、昭和40年代前半に石垣の間隙への補強工事が行われたと考えられる。

天端面の樹木根の押し出しに起因すると考えられる孕み出しがすべての面で確認される。

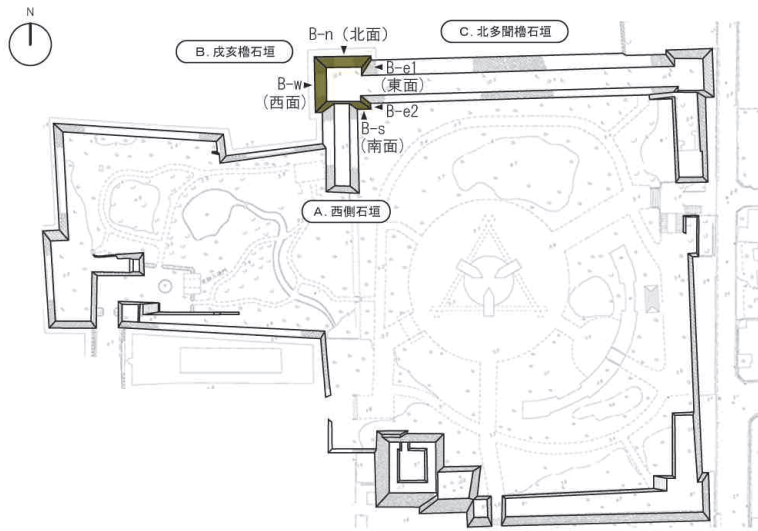
図 4-2 キープラン (B. 戌亥櫓石垣)

三層三階の戌亥櫓台として、東側の丑寅櫓と対として高虎によって築造されたと考えられる。南東側出石の間隙部にコンクリートが充填されていることから、この修理が行われた昭和 40 年代前半の時点で石垣の孕み出しが進行していたと思われる。破損および変位の状況としては、全体的な間詰石の抜けと南西・南東出隅部の下部での積み方の乱れが顕著である。

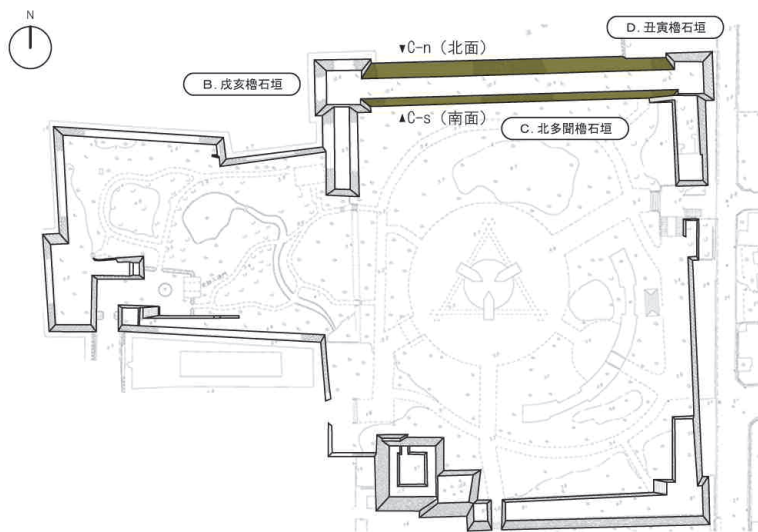
図 4-3 キープラン (C. 北多聞櫓石垣)

戌亥櫓と丑寅櫓とを接続する多聞櫓で北面(C-n)には西側の入隅を除いて犬走りはなく、直接堀に接している。天端面には大径木のマツとサクラが多く生育し、南面中央付近の天端石そばで成長したサクラの樹根の押し出しによって持ち上がり、変位した天端石がある。天端中央の地盤面は部分的に陥没している。南面は全体的に下部が孕んでいるため、破損石材も応力がかかる下部にとりわけ集中している。破損の症状では割損(ワレ)と表面剥離が多く、孕みによる割れた石材は端断面が大きくずれており、応力がかかった方向がよく判断できる。

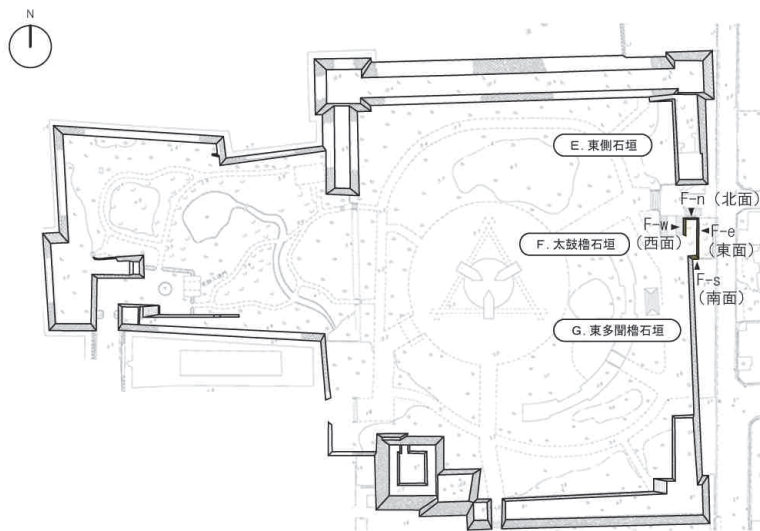
図 4-6 キープラン (F. 太鼓櫓石垣)

『御秘録』によると高さは二丈（6.06m）と知れ、現在の最高高さは2.0m程なので、元来の石垣は残存する石垣の三倍程度の高さを有していたと推測される。昭和40年6月17日の伊勢新聞によると、この石垣は一部崩壊しており、記事には「城跡入口の内側の石垣（幅約四メートル）が今月初めの雨でくずれ落ちたもの。三十センチの穴があき、付近は盛土にヒビがはいっている」とある。記事に添えられた写真より、崩壊したのは北面であると思われる。この写真では今日確認できる北面の石垣の上に数段の間知石風の石材が落とし積で積まれており、その上には低木植栽が植えられているのが確認できる。現在では、北面において高さ1.0m程度の盛土と、高木・低木植栽が天端面に確認でき、今日に至るまでに改変があったことが示唆される。

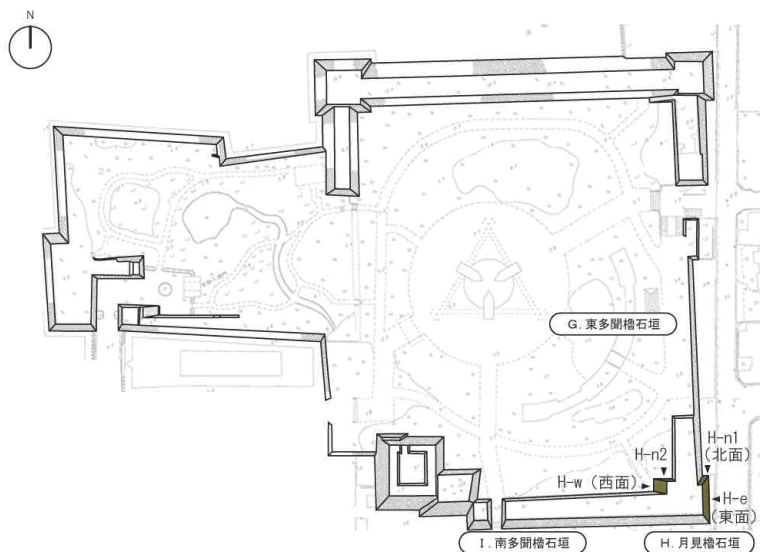
図 4-8 キープラン (H. 月見櫓石垣)

高虎による大改修の際に拡張された南多聞櫓の東側に建立した月見櫓台である。状況としては、東面は破損が著しく全面的に間隙にモルタルが充填されている。破損の内訳は石傷による割損（ワレ）が大半を占める。東面の南側には顕著な孕み出しがあり、間隙へのモルタル充填による排水不良、天端面の樹木根による押し出しによる影響が要因として挙げられるだろう。東多聞櫓石垣と同様に東面は歩行帯に接しているため石垣の変位には特に注意が必要である。

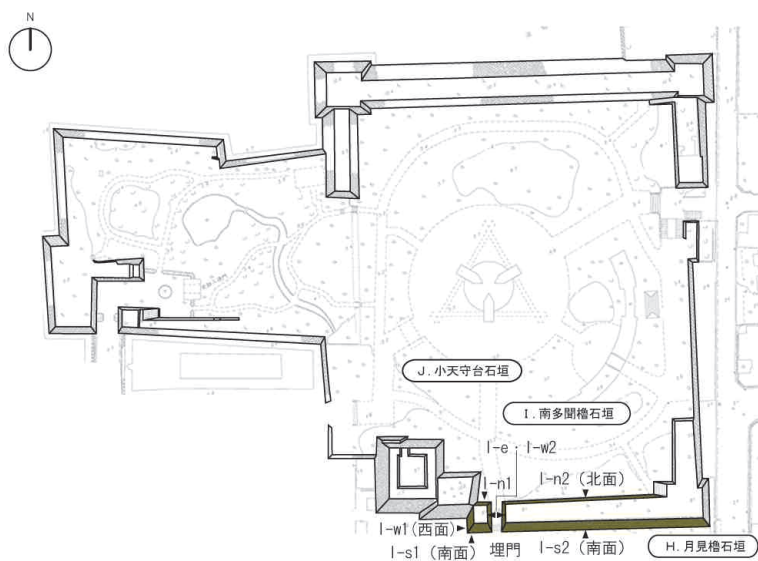
図 4-9 キープラン (I. 南多聞櫓石垣)

高虎による大改修の際に拡張された痕跡を南面（I-s2）に残す石垣で、月見櫓より連続し、埋門を挟んで西側の小天守台石垣に繋がる。南側は、かつては堀に、現在は公園に面する高石垣で、本丸内側は東多聞櫓石垣から連続する布積くずしの石積で構成される。拡張の痕跡である算木積状の隅石が南面の東側（I-s2）に確認できえる。天端にはマツなどの高木が植生し、天端面の南北方向の中心の位置で月見櫓から埋門まで部分的に地盤が陥没している。また、東多聞櫓石垣から連続して、この石垣面の東端から延長 10mほどの範囲で石垣全面にモルタルが充填され、月見櫓石垣と同時期にこの南面も崩壊し、修理されたと考えられる。埋門は本丸と南側の内堀とをつなぐ門として高虎による改修の後に設けられたが、現在の門幅は当初のままであると考えられる。

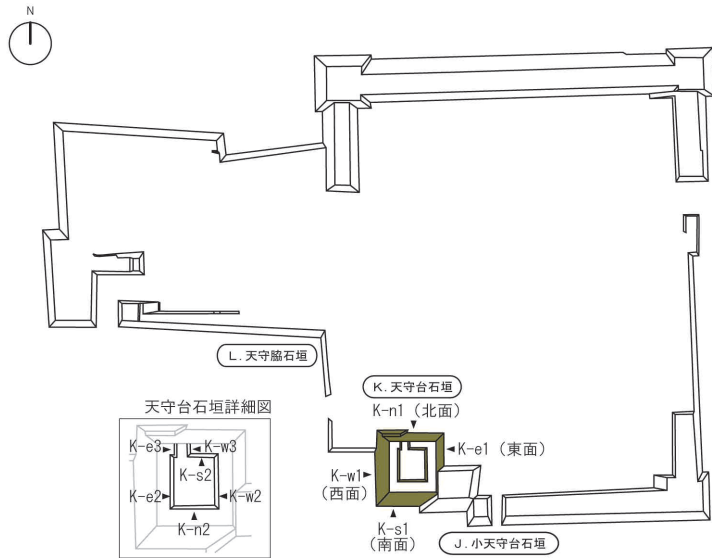
図 4-11 キープラン (K. 天守台石垣)

組が残存し (K-n2、w2、s2、e2、e3、w3)、その石組の天端面に大径木が植生する。南面は東側下部の孕み出しが顕著で、同箇所には間隙部にコンクリートが充填されている。本丸南側の他の石垣と同じく、堀側の南面と西面は北面と東面に比べて破損石材が多く風化石材も多く存在するため、元来使用された石が粗悪な石質であったことが示唆される。また、南面と西面にはともに面の下部に焼け跡があり、火災も石材破損の一因であると考えられる。

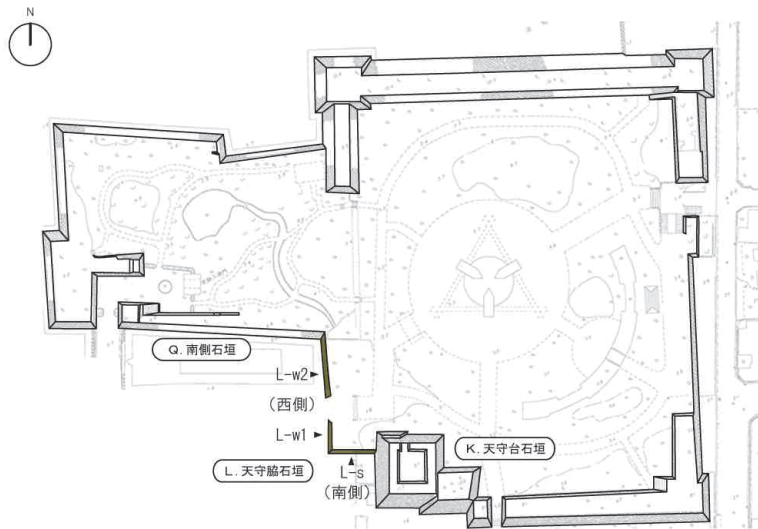
図 4-12 キープラン (L. 天守脇石垣)

天守台石垣西側より西鉄門を構成する伊賀櫓へつながる多聞櫓である。改変により石垣高さは低くなった。この石垣は「西多聞」と呼ばれ、寸法は「外側水底より2丈8尺(8.484m)、内側1丈2尺(3.636m)」と記される。通路より北側の西面では、使用されている石材の質が他の面と比べて若干劣り、風化や石質によって引き起こされた破損が散見され、面の中央部分の下方に孕み出しが認められる。これは間詰石が欠落している範囲と一致するため石垣の構造上の欠陥と、天端面に植生する樹木根による押し出しが原因と考えられる。通路より南側の西面石垣と南面に関しては、破損石材はわずかに数える程度であるが、局所的に孕み出しを呈する箇所が確認できる。これも天端面の樹木によって引き起こされた可能性が示唆される。

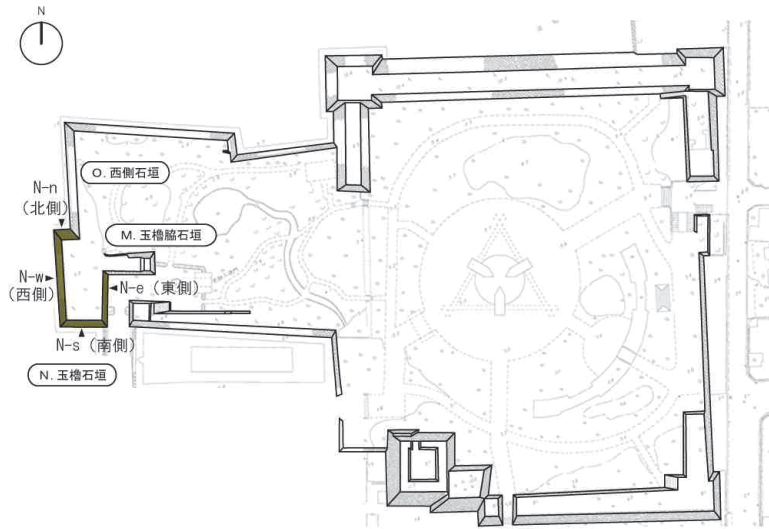
図 4-14 キープラン (N. 玉櫛石垣)

石垣の天端高さがおよそ $-5.0\text{m}$ で、水面が $-1.0\text{m}$ なので水面下に $1.0\text{m}$ ほど石垣が潜っていると思われる。特に、南面と西面において破損石材の割合が多い。また、西面と南面で顕著である孕み出しの要因として高径木の樹木根による押し出しと、それによる石垣背面の土砂が裏込層に流入したことが考えられる。また、西面北側隅部において、付近の築石面が前方に孕み出し対照的に隅部の上段7石分ほどが後方に陥没し、下段と段差が生じている。

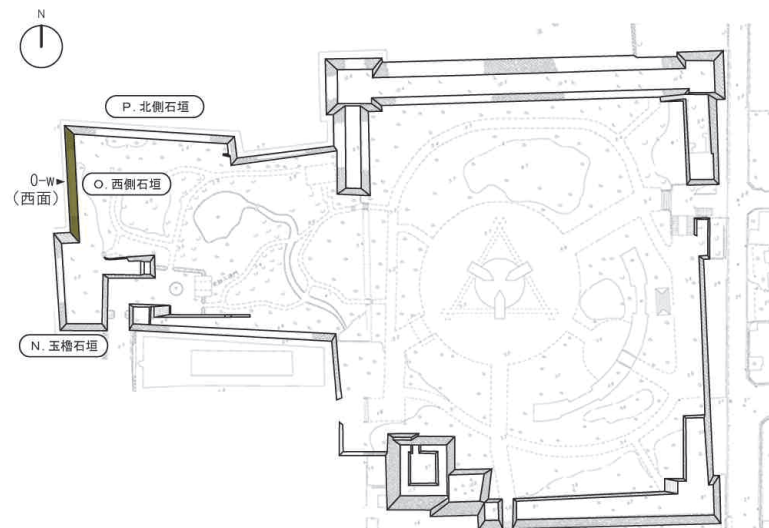
図 4-15 キープラン (O. 西側石垣)

玉櫓石垣の北面と北側石垣とをつなぐ堀石垣である。主な築石は花崗岩であるが、砂岩が多く混じり、また切石による部分的で不自然な組積、乱積と布積くずしが混在する滑らかではない石積の様子などから、積み方に応じて石材加工が施され、築造されたとは考えにくく、この意味で積み直しされた可能性が高い。石材は玉櫓石垣と比較すると全体的に小ぶりとなり、天端付近には面が200×300mm程度の小ぶりの石材を充填し、天端ラインの合わせをうかがっている箇所もある。天端面に近接して樹木が植わっている。北東出隅は算木積であるが、隅部と築石部との境界が芋目地となり、これを境に築石面で大きな孕み出しが生じている。この孕み出しの箇所は間詰石の抜けが著しく、裏込材が流出している箇所がみられる。破損石材の分布は南側に集中し石材の風化による割損（ワレ）がその多くを占める。

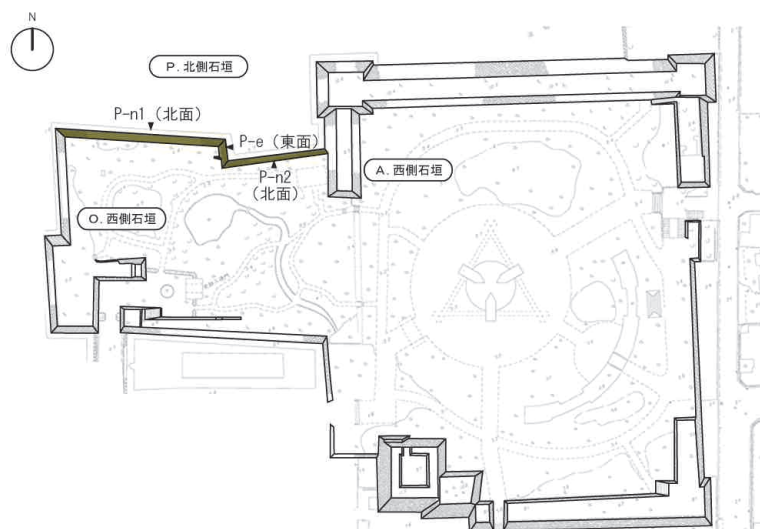
図 4-16 キープラン (P. 北側石垣)

西之丸の北側を占める石垣で、堀の埋立て前は、石垣の中央に残る北面 (P-n1) 北東出隅より、西之丸と本間とを結んだ橋が渡っていた桜門に至るまで、南側へ石垣が連なっていた。廃城後、段階的に堀の埋立てが進行する中で、東面 (P-e) の南東入隅より本丸の西側石垣につき当たるように石垣 (P-n2) が築造された。変位の状況としては、北面では天端石に接するようにして植わっている樹木の背面が陥没し石垣が孕み出している箇所が複数存在する。裏込めへ背面土砂が流出した可能性を示唆する。また、隅石と築石面とが分離し、大きな間隙が生じている。とりわけ北面 (P-n1) の東隅付近の築石面は間詰石の抜けが顕著で孕み出しも激しい。東面は下部での間詰石の抜けと孕み出しが目立つ。

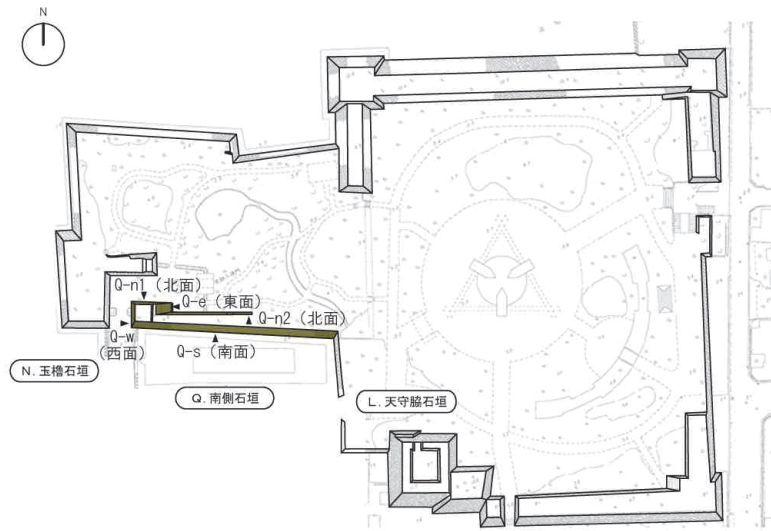
図 4-17 キープラン (Q. 南側石垣)

調査樹木のうち、西之丸の南側石垣（Q）の天端面に生えるマツとカエデに顕著な害虫による影響が確認された。すでに樹幹が空洞化したものも少なくなく、病害の進行による倒木や、結果的に発生する樹根の腐敗による周辺の地盤陥没の可能性を孕むため、早急に対策を講じる必要がある。

西之丸の南側を占める石垣で、南面は西之丸・本丸間の内堀が埋め立てられた際に天守脇石垣まで東側へ拡張された。本丸の南多聞櫓の拡張の痕跡と同様に、南面 (Q-s) は面の中心部分に存在する算木積の拡張跡を挟んで、西側が布積・布積くずし、東側が落とし積の石垣で構成されている。主な築石は花崗岩であるが、南面の布積くずしの範囲と西面には錆色の石材の使用が認められる。天端面にはイロハモミジやマツなどの高木が点在し、樹幹が腐食しているものが多い。また、南面の中央付近では天端石背面の地盤が著しく陥没しており、これに呼応するように、同じ箇所の南面石垣は孕み出しを生じている。

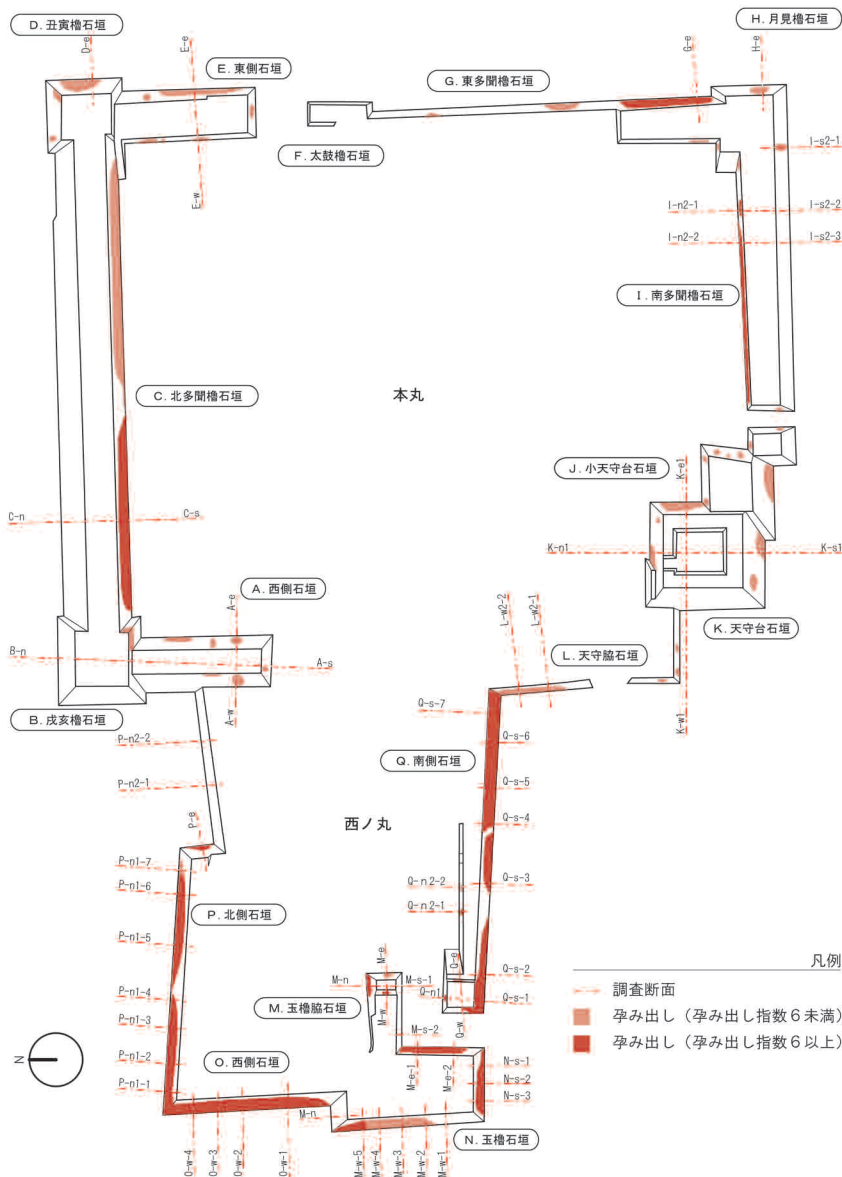
図4-3 調査断面位置と孕み出しの位置・指数

城内での目視調査の際に顕著な孕み出しが確認された箇所を対象として作成した石垣縦断図を用いた孕み出し指数による評価をここでは行う。孕み出し指数とは、城郭石垣において築造時から水平方向の最大変形量である孕み出し (cm) を石垣高さ (m) で除して求められる値で、この値が6～7を超えると石垣崩壊の危険性があると考えられる。

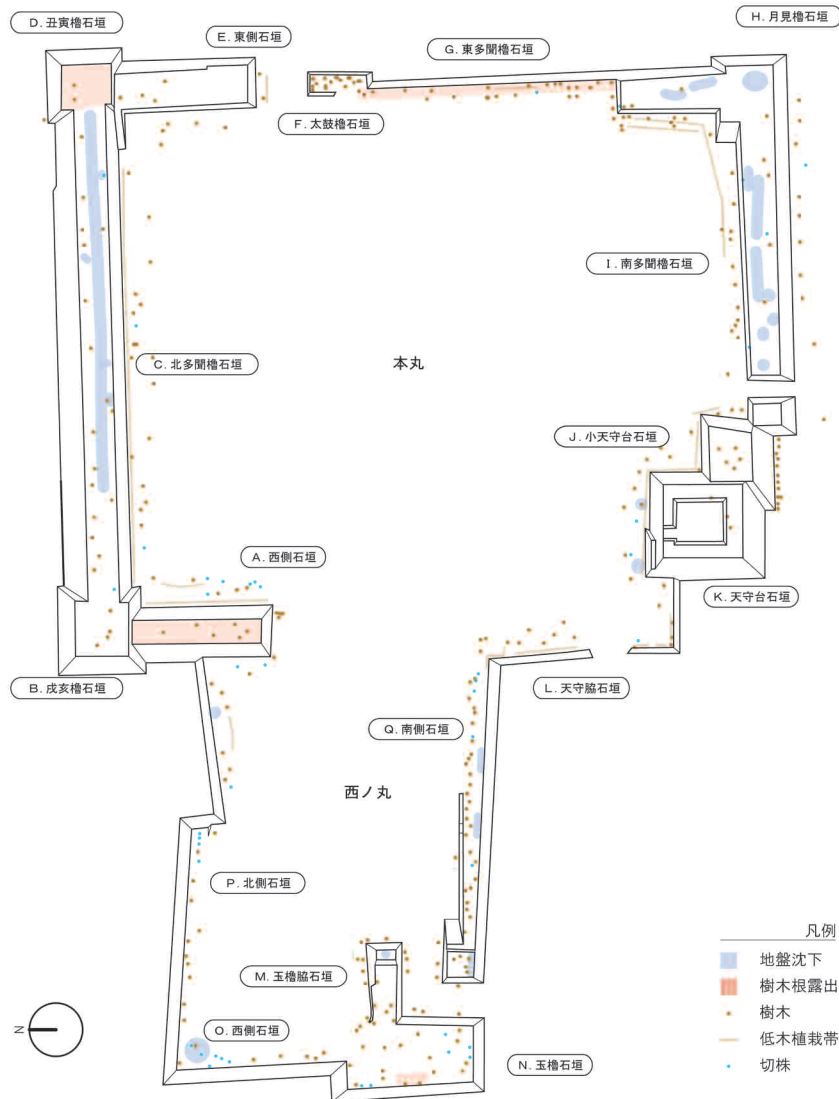
図4-4 地盤沈下・樹木根の露出している範囲と樹木・切株の分布

石垣の孕み出しを考える際に地盤面の様子に関して最も着目すべき点は沈下である。地盤沈下が発生する原因は、切株が腐食して地中で根が占めていたスペースが空洞化すると、そこに土砂が流入することで地盤に変位が生じることが挙げられる(図4-41左)。他にも、築造時に櫓などの構造物によって天端面が塞がれていた石垣の場合は、廃城後に構造物を取り払われると天端面が露出するようになるが、これは構造物で蓋をされていた、元来の石垣とは異なった構造になることを意味する。以前は構造物が受けていた雨水が天端面へ吸収されるようになると、石垣背面に水が流れ込み、背面土砂が裏込材の間隙へ流入して地盤面の沈降が発生する。

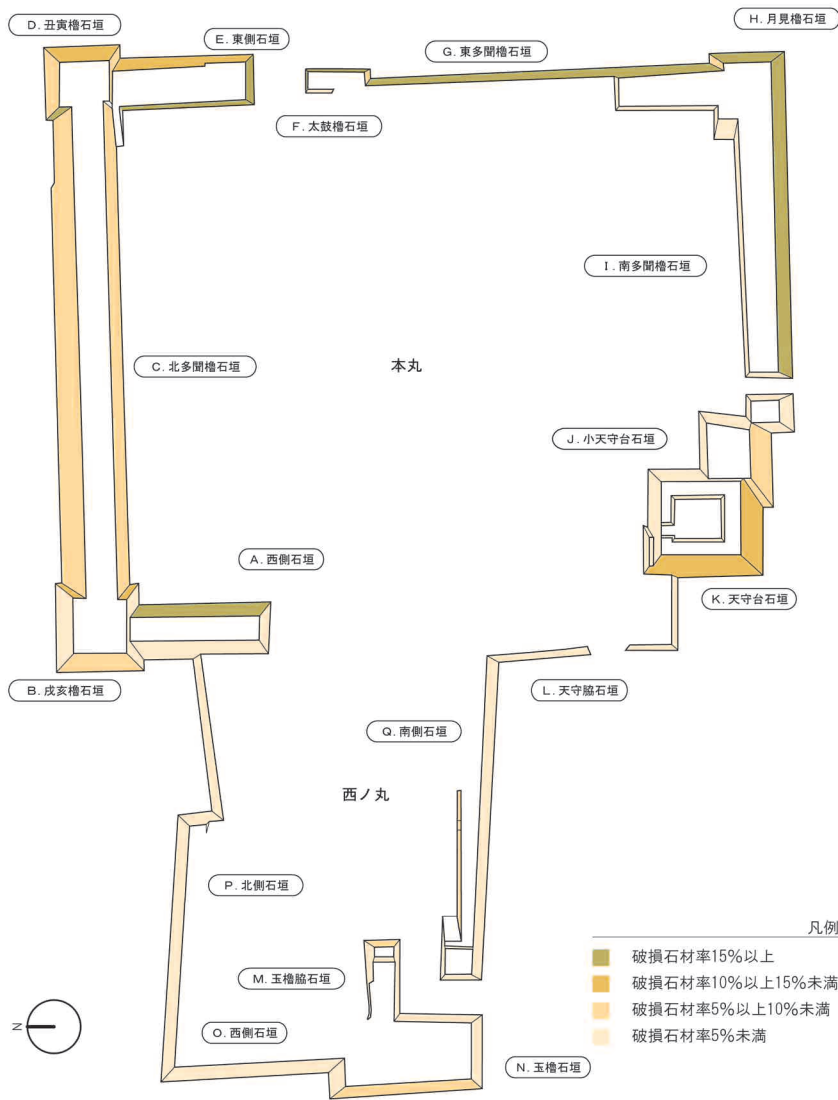
図 4-5 各石垣面の破損石材の占める割合

石垣カルテ（破損編）に示した破損石材を種類別に石垣面ごとに集計した。これを考慮した上で破損石材率が高い石垣は本丸北側の石垣全体、本丸南側の堀側の石垣、すなわち東多門櫓石垣の東面（G-e）から月見櫓石垣（H-n、H-e）をはさみ南多門櫓石垣南面（I-s2）までも破損石材が集中している傾向が確認できる。破損の内訳としては割損（ワレ）が最も高く、全体の55%を占め、これに表面剥離と亀裂（ともに13%）、風化（12%）、石傷（5%）、欠損（カケ）（2%）が続く。

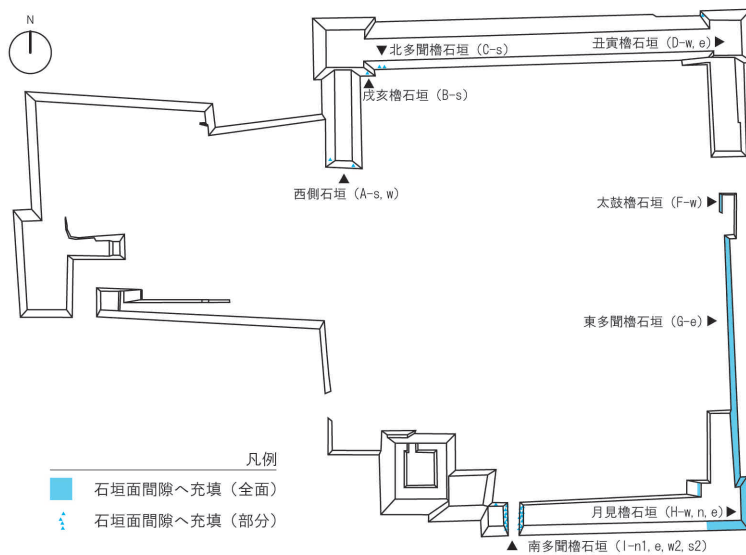
図 4-6 充填材による補修が確認できた箇所

既に述べた通り昭和 40 年代前半に、間詰石の抜けや孕み出しによる目地幅の拡大等により発生した石垣面間隙へのモルタル・コンクリートを用いた補修工事が行われた。現在その痕跡が確認できる範囲を図 4-6 に示した。充填範囲は本丸に集中している点が特徴的である。太鼓櫓石垣の西面は城内で唯一、胴込コンクリートを用いた落とし積となっており、工法より戦後の築造であると考えられる。

面全体へ充填した石垣面は東多聞櫓石垣の東面(G-e)、月見櫓石垣の北面と東面(H-n, e)と南多聞櫓石垣の南面一部(I-s2)である。全面に充填されている範囲は間詰石の抜けが顕著であったために補修工事が行われた。

解体修理を伴わない対策としては間詰石を用いた補修が挙げられる。ただし、これが不可能である全面的に充填材によって補修している範囲は解体工事を免れない。

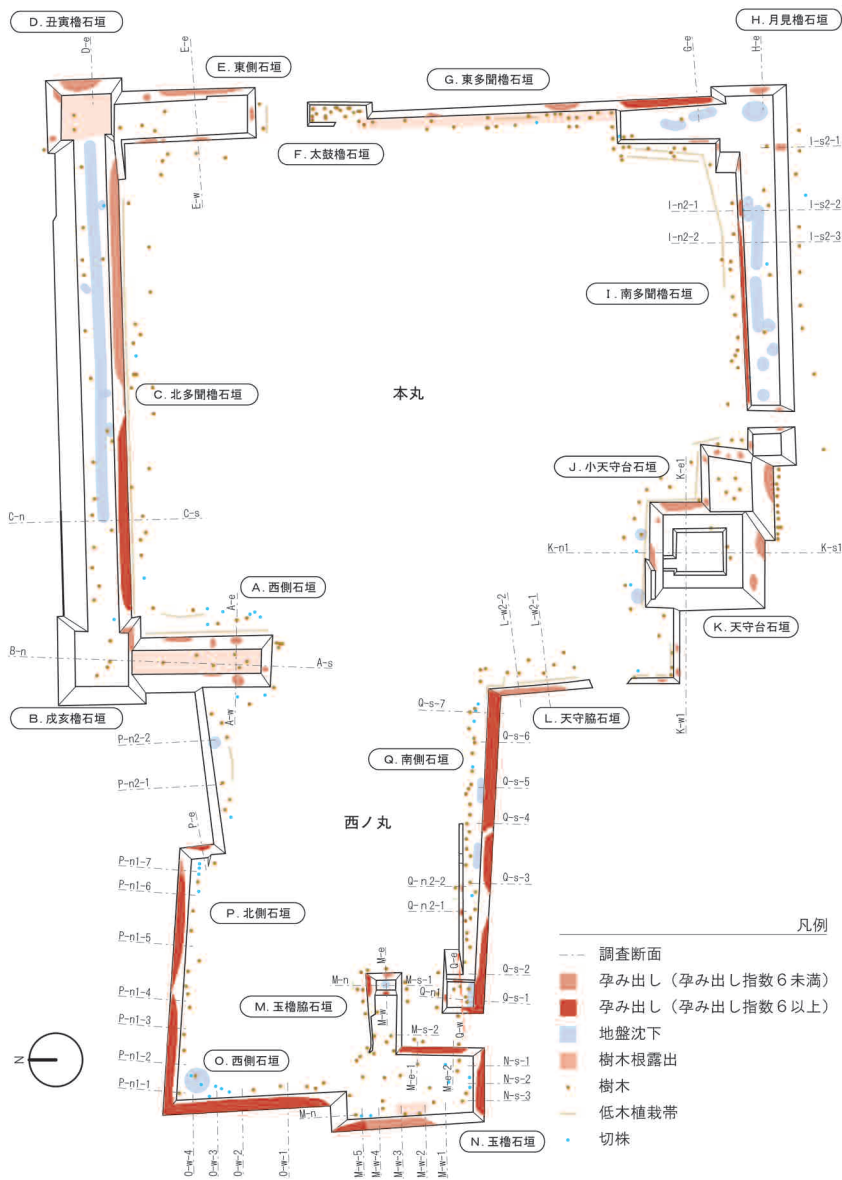
図5-1 孕み出しと地盤沈下・樹木根露出・樹木切株分布の比較

孕み出し位置と地盤沈下/樹木根の露出箇所、樹木と切株の分布を重ねたのが図 5-1 である。孕み出し指数が 6.0 以上の箇所では、地盤沈下が発生しているかもしくは天端面に樹木が生育している、もしくはその両方を満たしていることが確認できる。樹木根の押し出しと石垣背面土砂の裏込材への流入が、孕み出しと明確な因果関係にあることがこの図から指摘できる。

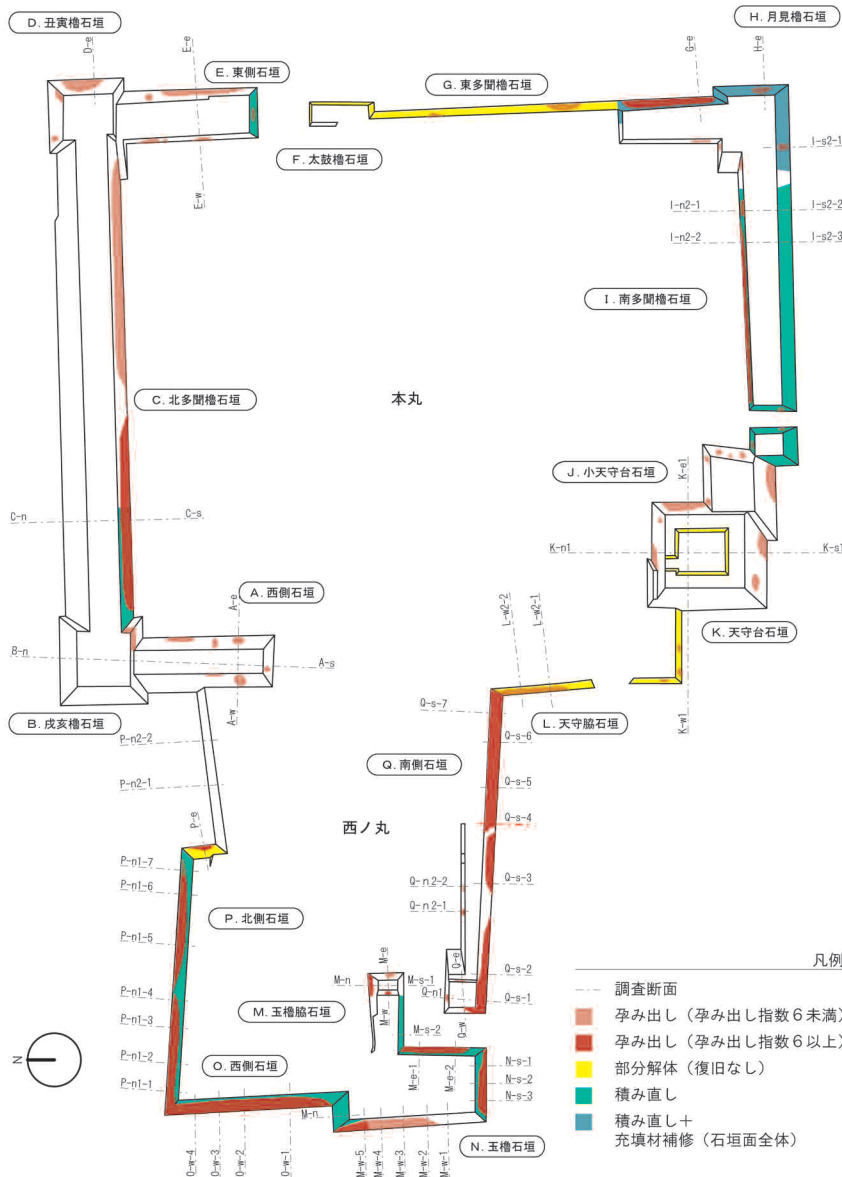
図 5-2 孕み出しと改修・改変履歴の比較

孕み出し位置と石垣の改修が行われた範囲を重ねたのが図 5-2 である。孕み出し指数が 6 以上の箇所のうち、天守台石垣の北側 (K-n1) と西之丸の南側石垣南面 (Q-s) のうち西側端より堀埋め立て後に築造された範囲との境界部までを除いたすべての箇所が、何らかの改修を経ていることが確認できる。このことより、後世の改修によって石垣の力学的構造に変化がもたらされ、構造的に脆弱化してしまったために孕み出しが生じてしまったと考えられる。

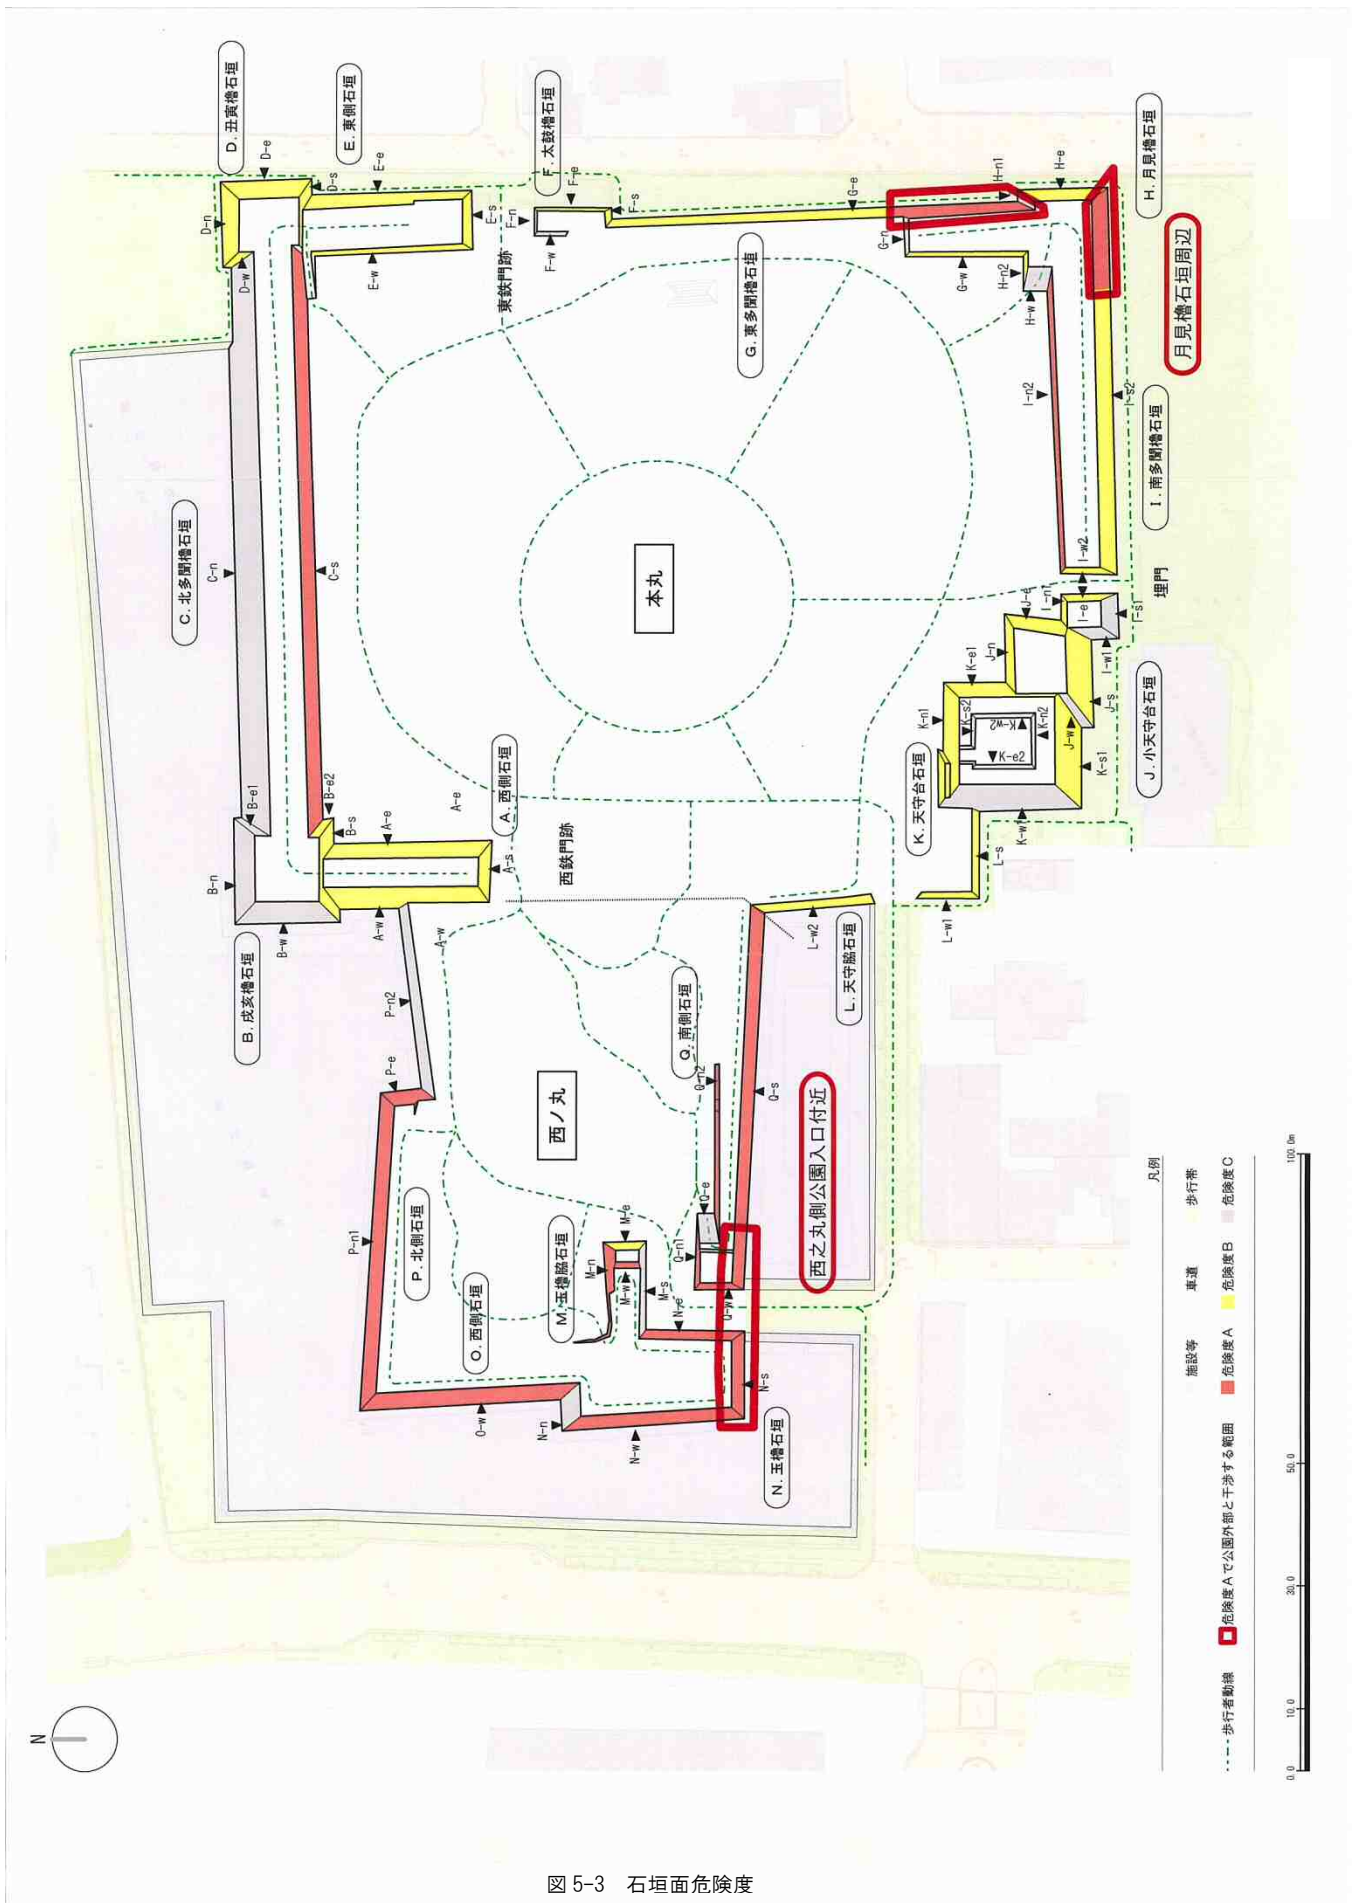
图 5-3 石垣面危険度

以上の最終的な考察を踏まえ、石垣面別の危険度を三段階に設定し図 5-3 に示した。各段階の判断基準は下記のとおりである。

**危険度 A**：既に構造的に破綻しており、緊急的な処置が求められる石垣面

孕み出し指数が 6.0 以上の箇所を含む石垣面。

**危険度 B**：構造的に不安定で、要観察の石垣面

孕み出し指数が 6.0 以下の箇所を含む石垣面。もしくは破損石材率が 15%以上の石垣面。
