資料編

5. 平成 29・30 年度耐震補強工事に伴う歴史調査報告

平成 29 年度から平成 30 年度にかけて行われている「旧明村役場庁舎耐震補強その他工事」に伴う歴史調査の報告を行う。

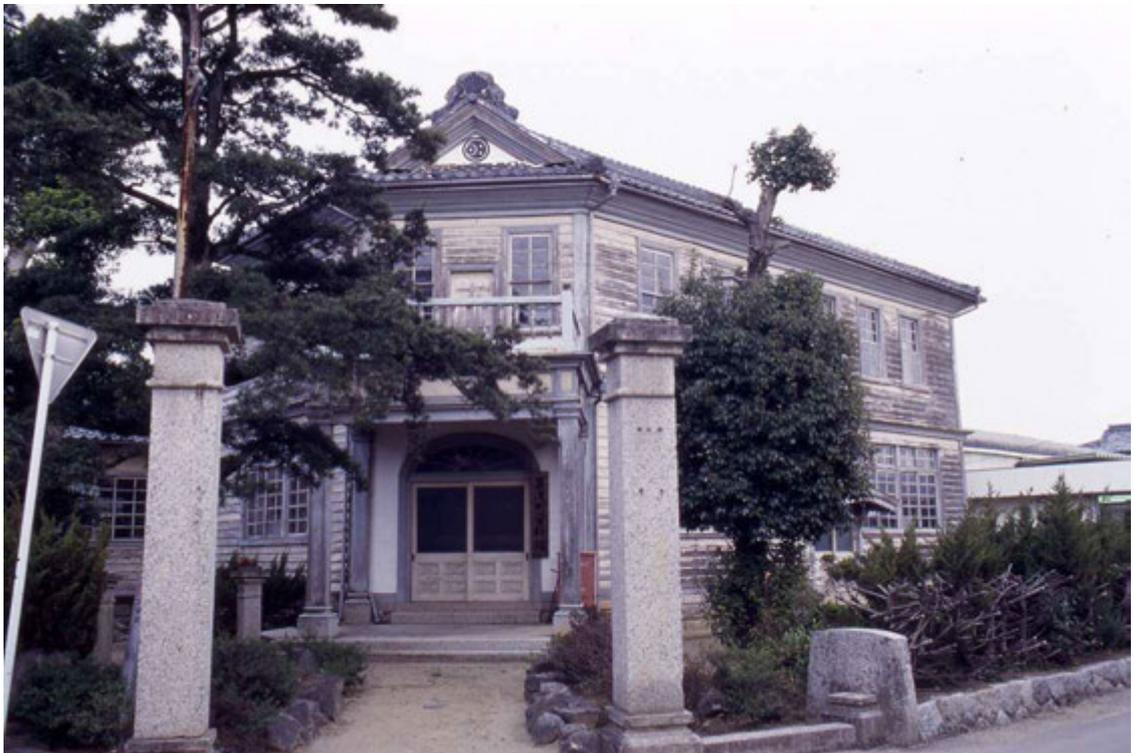
三重県所蔵。県史編纂に伴う建造物調査で平成9年1月に撮影。外壁塗装の剥離が目立つ。

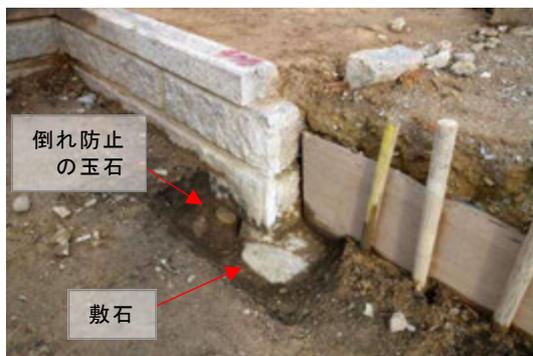
写真 2-4 切石積

石積を一部撤去したところ、石積の内部は突き固められた土と小石で構成されていることが確認できた。一般的に、石積の裏側には、石積内部の水の排水を円滑に行うための裏込石が配置され、石積の下には地盤を固めるための栗石が敷かれている。しかし、本石積の内部には、密に配置された裏込石も栗石も確認できなかった。これは、建物が石積の天端隅上に建物が建っているため、雨水が石積の上部から浸入しないことから、排水の機能を持たせる必要がなかったと推測できる。当初設計図の断面図においては、石積の下や背面に裏込石や栗石を配置している状況が描かれているが、実際の状況とは違いがあった。

切石積の下には、切石の表面より前面に配置された玉石が確認できた。これは、切石積の荷重を背面側に流し、前方への倒れ防止のために敷かれていたと推測できる。間知石積についても、裏込石はなかったが、飼石が確認できた。

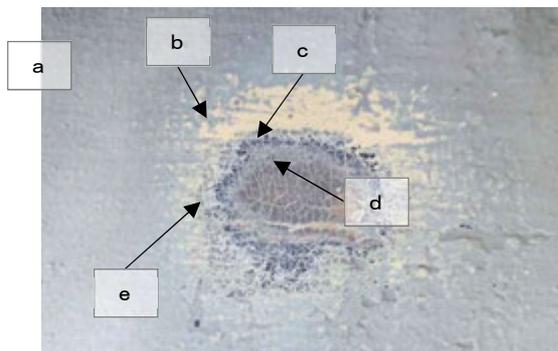
写真 3-2 軒蛇腹の塗膜層

軒蛇腹の塗膜層は、表面から薄い水色 (a)、アイボリー (b)、鼠色に近い水色 (c)、黒に近い鼠色 (d)、やや明るい鼠色 (e) の5層を確認し、下見板の塗膜層は、表面からアイボリー (A)、青みがかった白色 (B)、青みがかった濃い鼠色 (C) の3層を確認した。また、本館の軒蛇腹においては、風にさらされたことにより剥がれたペンキの下から当初の鼠色の塗膜層が見て取れた。

以上のことから、当初の本館の外壁は、軒蛇腹は黒に近い鼠色（d）の塗膜層で、下見板は青みがかった白色（B）の塗膜層であったと判断できる。来賓室棟については、古写真からは確認が難しいが、本館と同様の配色であると考えられる。また、外壁の青みがかった白色の塗膜については、白色の下塗として鼠色を用いていたことから、下地の鼠色が透けてやや暗く見えていたと想定される。

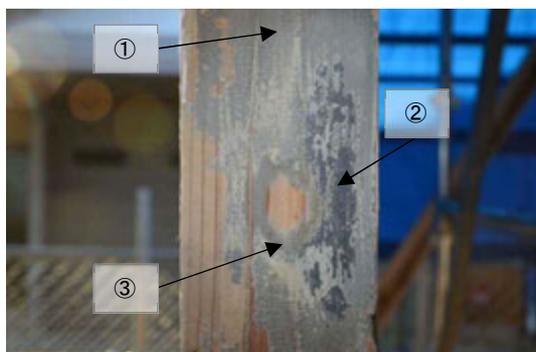
写真 3-4 来賓室棟の出入口脇柱の塗膜層

来賓室棟の出入口脇の柱の引違い戸の当て板を外したところ、青みを帯びた明るい鼠色の塗膜が現れた。塗膜部分を紙やすりですり出ししたところ、いくつかの塗膜層が確認できた。(写真 3-4) 表面は青みを帯びた明るい鼠色 (①)、その下は黒に近い鼠色 (②)、その下は黄みがかかった明るい鼠色 (③) の3層が確認できた。昭和3年の古写真において、窓枠は黒系の色であることから、③の塗膜層は下地で、②の塗膜層が建設当初の色、③の塗膜層は開口部が改造される直前のものであったと推測できる。

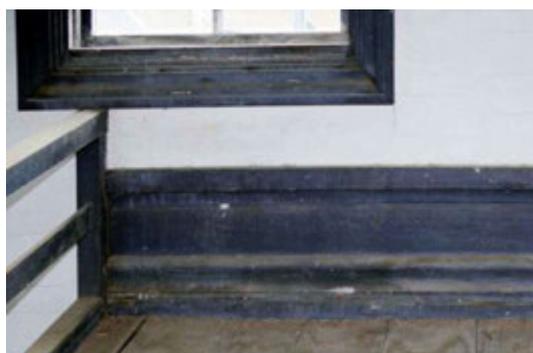
写真 3-6 本館2階議場の窓枠と巾木の塗膜

本館2階の議場の窓枠と巾木においても、黒に近い鼠色に塗装されている。(写真 3-6) 当初仕様書の「鼠色ノ分」に「上ケ卸シ窓」が記載されており、古写真でも窓枠が黒系の色であることから、建設当初の色であると考えられる。

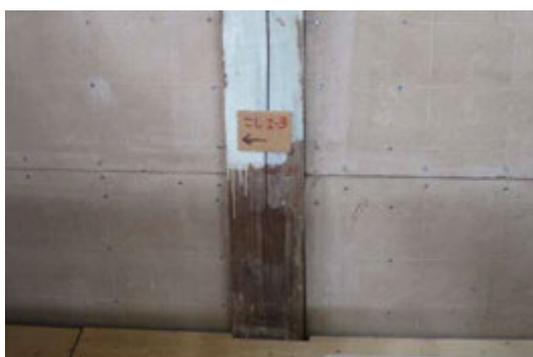
写真 3-9 1階事務室の柱の増設床部分の塗膜

また、1階事務室において、建設当初の薄緑色の塗装範囲について確認した。天井、カウンター上部の梁、柱の塗膜部分をすり出したところ、天井と梁には、薄緑色(①)の表面の下に、暗い薄緑色(②)と少し明るい薄緑色(③)の塗膜層と木地が現れ、柱はすぐに木地が現れた。(写真3-8) 柱については、カウンター改変時に増設した床部分より下部が塗装されていなかったこと、(写真3-9) 当初仕様書に記載がないことから、建設当初の柱には塗装されていなかったと判断できる。天井と梁にはいくつかの塗膜層が確認できたことから、建設当初は、天井と梁に塗装され、後に柱を含め塗装が行われたと考えられる。

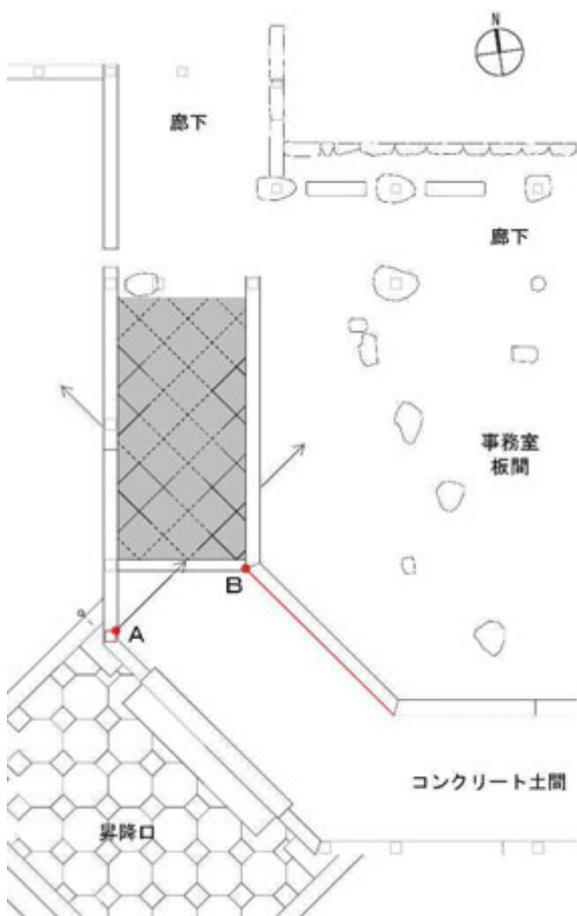
図 4-2 事務室西側 四半目地土間状況図

事務室板間の西側の床組を解体したことにより、四半目地仕上げの土間叩きが確認された。土間叩きは、厚さ約 50 mm の層で、そのうち表面の 10 mm が仕上げの層であった。仕上げの層は経年劣化によりもろくなり、目地がはっきりと認識しづらい状態であったが、目地は、昇降口の脇の柱 (A) とカウンター延石 (B) あたりを起点としてラインが引かれていると分かる。当初の建築工事図のように、事務室の土間全体が四半目地の土間叩きであったと考えられる。調査時、土間叩きは西側に残るのみで、その他の部分は、新しく土間が打ちかえられており、コンクリートの土間となっている。これは、大正 21 年～30 年の明村役場の時期、カウンターが西面の腰壁に付き、板間に追加で床板が張られる際、土間を新たに打ち直したことによると考えられる。

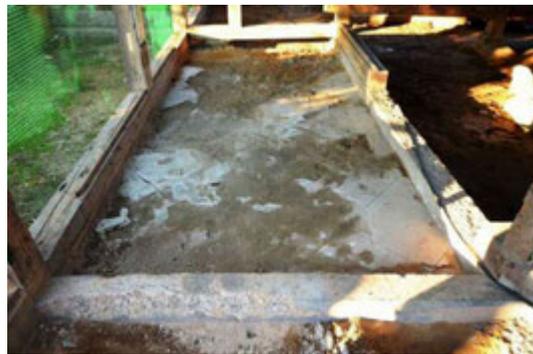
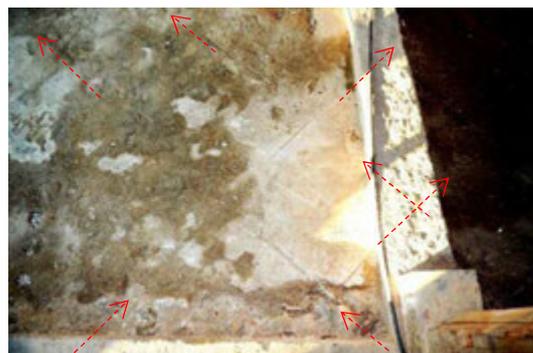
写真 4-1 四半目地の状況

写真 4-2 四半目地の状況詳細

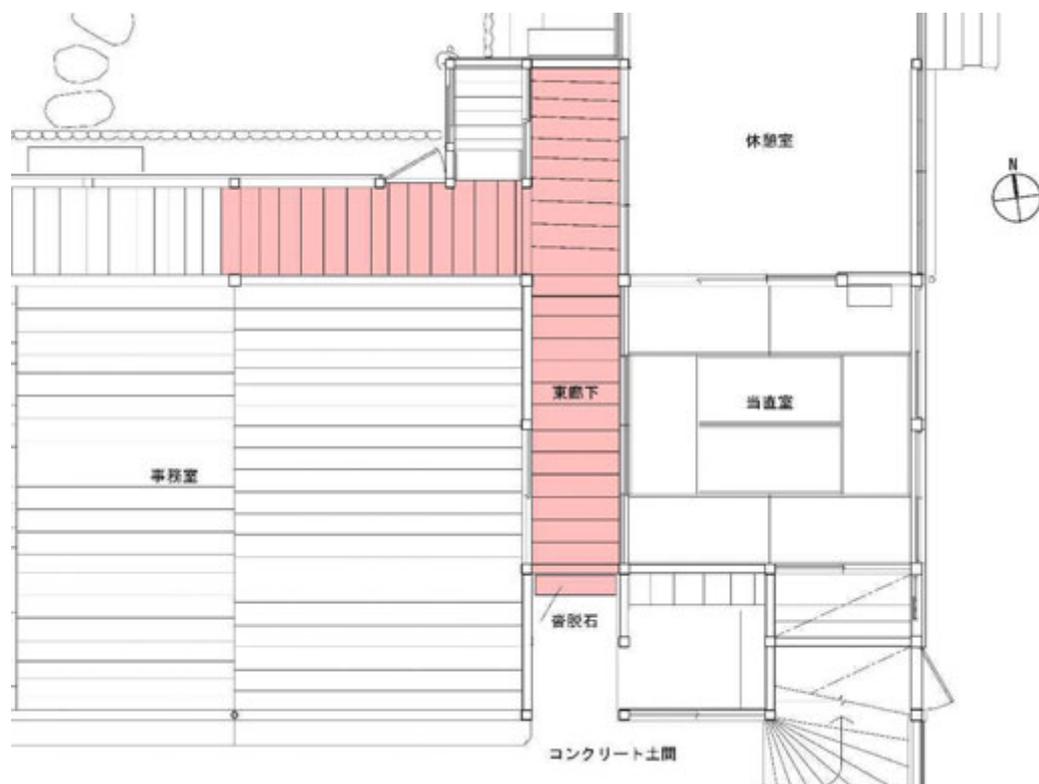
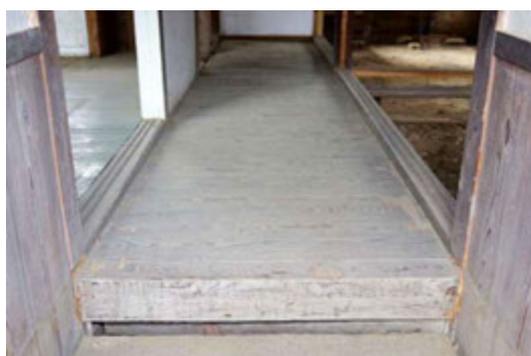
事務室北側と東側の廊下の床板を剥がしたところ、建設当初の床板と沓脱石が確認できた。床板の厚みは 15 mm、幅は 200 mm～300 mm 程度で、廊下の短手方向に渡すように床板が並べられている状態であった。沓脱石は幅が 370 mm 程度で高さは 270 mm と大きい。土間は、沓脱石の手前まで新しいコンクリートで打ち直されていることから、沓脱石は、建設当初から設置されていたと推測できる。

図 4-3 事務室東廊下の当初床板図

写真 4-3 東廊下 建設当初の床板と框

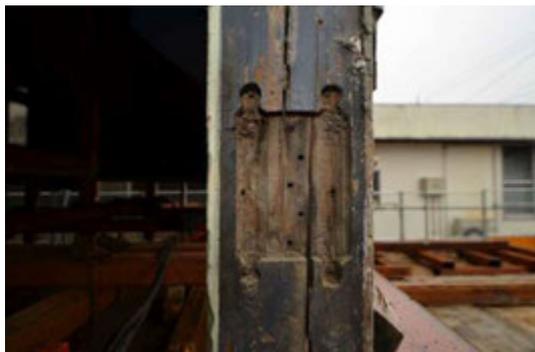
写真 4-5 自由蝶番の痕跡

事務所の南面の出入口、引違い戸の当て板を外したところ、自由蝶番の跡が柱の上部、中央、下部に確認できた。蝶番跡のある柱面は、建設当初に塗装されたと考えられる濃い灰色であることから、建設当初、自由蝶番が付いた両開き扉であったと考えられる。また、当初建築設計書においても蝶番付きの開戸の記載があり、設計図においても両開の図が描かれていることから、両開き扉であったといえる。自由蝶番は、軸筒の中にベネが仕掛けられており、扉を開くと、バネの巻き戻る力で扉を自動的に閉める仕掛けとなっている。柱面には、自由蝶番の特徴である軸、擬宝珠、羽と釘の跡が良く残っている。

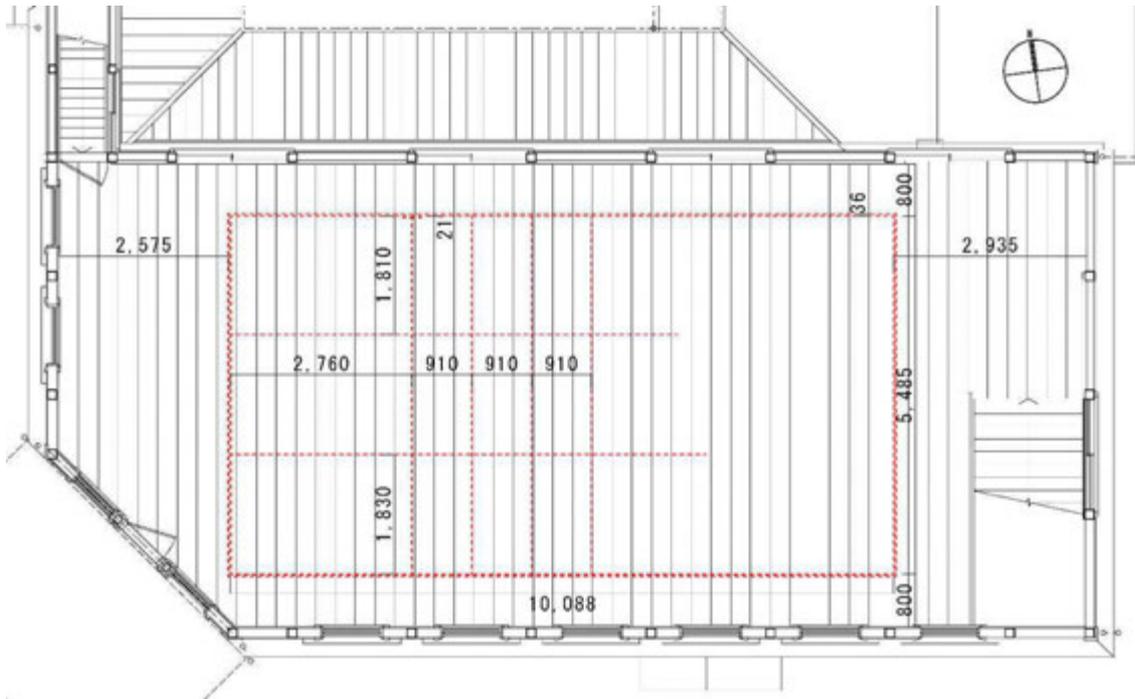
図 4-5 議場 畳敷き痕跡図

近年に設置された議場の床組を撤去したところ、建設当初の床板が現れ、床板には畳敷きの跡が確認できた。畳敷きの跡は、畳の輪郭をなぞるように床板に白く薄く残っており、畳敷に枠を設置するための墨の印や釘穴が床板に残っていた。畳の跡の寸法は910 mm×1820 mm程度で、南北方向に畳の長手を配置し、縦に3枚、横に11枚並べられていたと考えられる。畳敷きは部屋の中央に配置され、四周を通路にして利用していたと推測できる。また、元役場職員のヒアリングの内容では、畳の上にあぐらや正座で座り会議をしていたということであった。

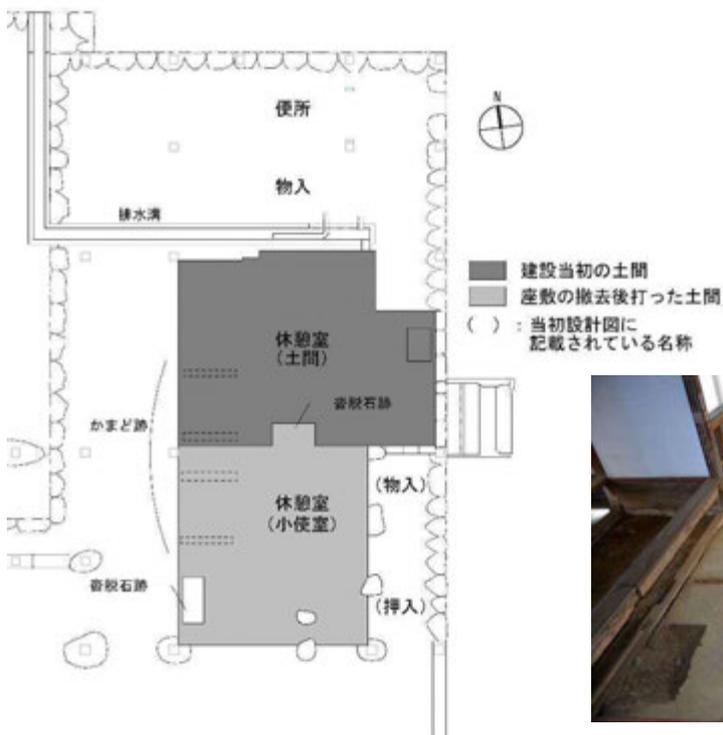
図 4-6 休憩室土間状況図

休憩室の床組を撤去したところ、土間が確認できた。土間は、休憩室の南側と北側で違う時期に打たれた跡が見られた。小使室が座敷であった時期、土間に沓脱石が置かれていた。その後、沓脱石を撤去し、小使室を土間にしたと考えられる。

土間の廊下手前には、かまどが設置されていた跡が確認できた。土間には、煉瓦が長手方向に3つ並べられている跡が4つあり、かまどの大きさは幅 2m程度、奥行き 73 cm程度であったと推測できる。また、休憩室と物入れの境には、近年のものだろうが、排水溝があり、風呂として利用していた時期のものだと考えられる。

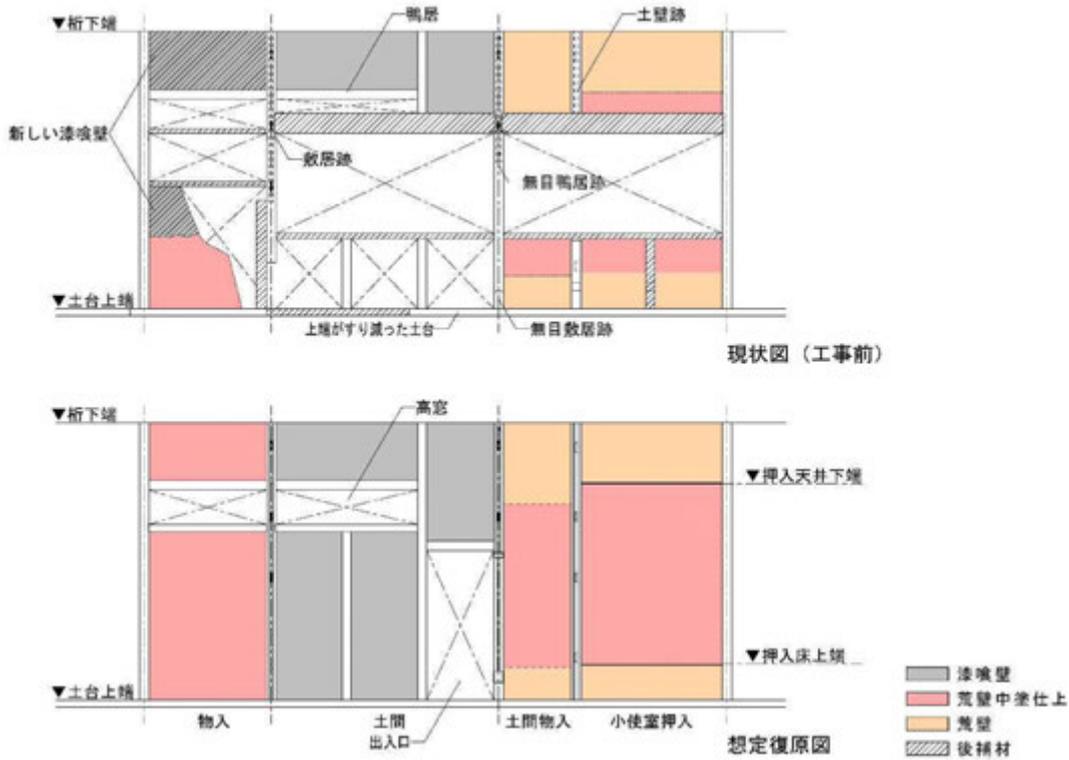
図 4-7 休憩室東面展開図

痕跡調査③～⑤により、休憩室東面の建設当初の姿が概ね明らかとなった。明らかとなった事柄を整理し、本工事前の現状図から想定の復原図を作成した。作成した想定復原図は、当初設計図と類似しており、設計通りに建設されたことが分かる。
