香良洲漁港海岸
長寿命化計画書

平成30年9月

三重県津市

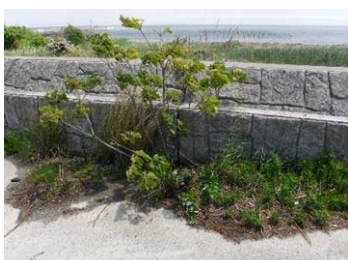
<p>堤防②</p> <p>補修内容 目地部より樹木が繁茂していることを確認した。樹木を残置した場合、天端被覆のひび割れが発生する可能性があることや、目地開きが発生するため、堤体の健全性が著しく低下する。 2020年度:補修(概算工事費:0.02百万円<諸経費込>) 2066年度:補修(概算工事費:1.36百万円<諸経費込>)</p>
 	<p>防汐堤</p> <p>補修内容 防汐堤は、2005年度竣工で比較的近年に施工された施設であり、ひび割れ発生が見られるものの概ね健全な施設である。 防汐堤① 2021年度:補修(概算工事費:0.08百万円<諸経費込>) 2047年度:補修(概算工事費:0.05百万円<諸経費込>) 2050年度:補修(概算工事費:0.04百万円<諸経費込>) 2067年度:補修(概算工事費:2.23百万円<諸経費込>) 防汐堤② 2022年度:補修(概算工事費:0.23百万円<諸経費込>) 2035年度:補修(概算工事費:0.03百万円<諸経費込>)</p>

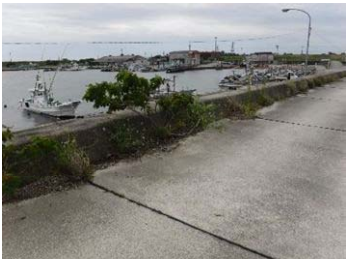
<p>堤防①</p> <p>2037年度:補修(概算工事費:0.04百万円<諸経費込>) 2055年度:補修(概算工事費:3.94百万円<諸経費込>) 2056年度:補修(概算工事費:0.13百万円<諸経費込>) 2060年度:補修(概算工事費:2.46百万円<諸経費込>) 2062年度:補修(概算工事費:0.10百万円<諸経費込>) 防汐堤③ 2023年度:補修(概算工事費:0.04百万円<諸経費込>) 2048年度:補修(概算工事費:0.10百万円<諸経費込>) 2068年度:補修(概算工事費:1.66百万円<諸経費込>)</p>
