専修寺境内遺跡現地説明会資料

調査原因：宝物館建替

所在地：津市一身田町2819番

調査主体：津市教育委員会

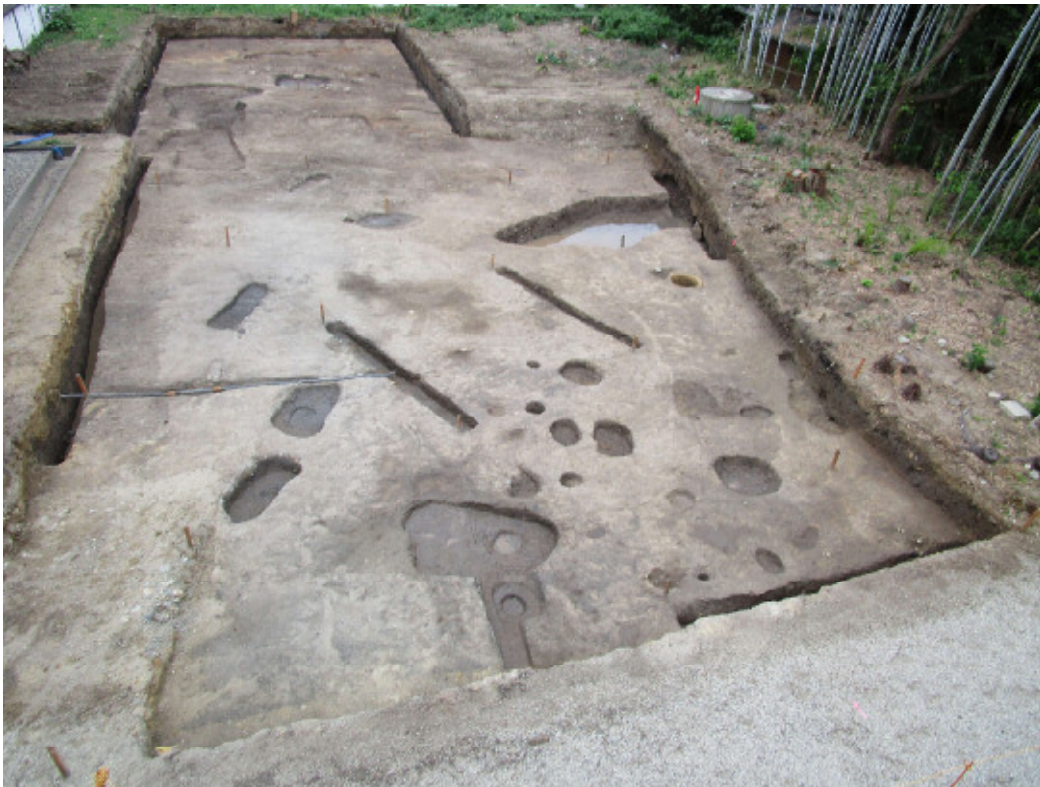
2区全景(西から)

今回の調査は、境内の北東部にある宝物館の建替え工事に伴うもので、専修寺境内遺跡としては2回目の本格的な調査となります。平成30年に事業地内で確認調査を行ったところ、調査坑から土師器皿などが出土したため、新しい宝物館が建てられる部分を発掘調査しました。調査は工程の都合上3地区に分けて行い、おもな遺構・遺物は最も広い2区から検出されました。

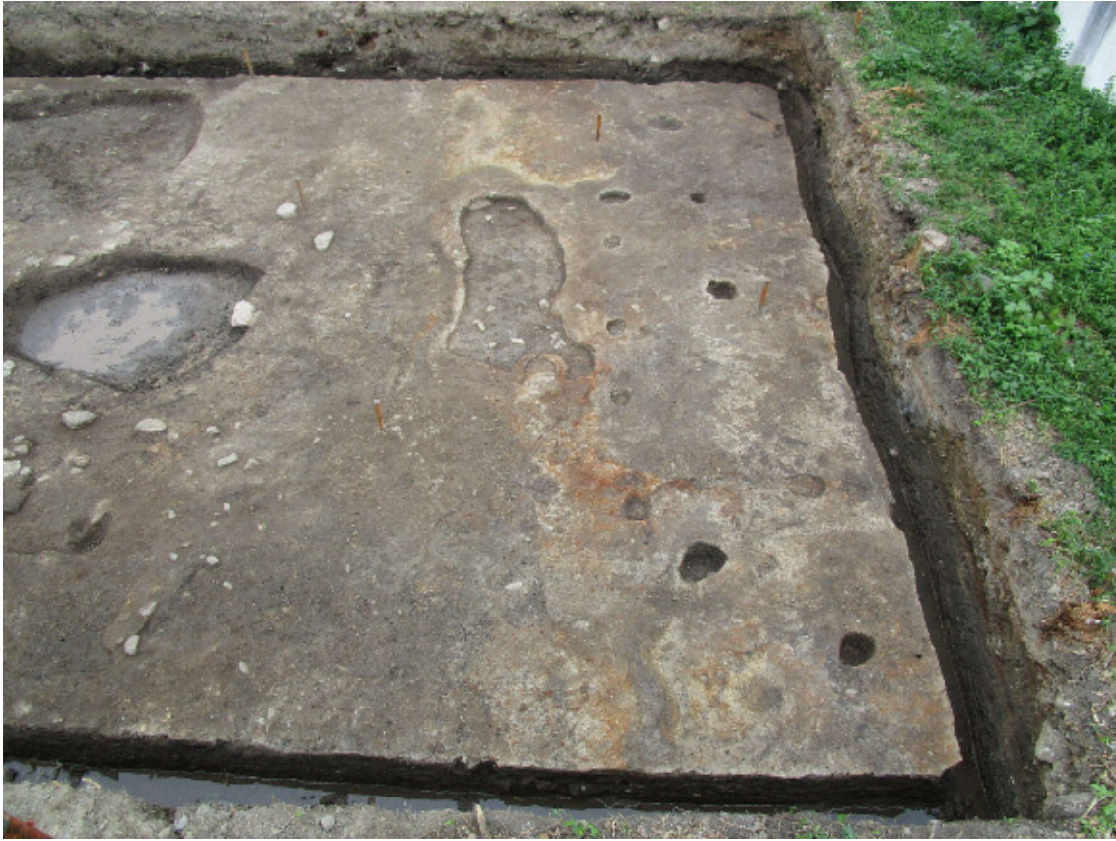
2区 焼土1、焼土2(南から)

2区の東端で検出した長さ約4mの薄い焼土層で、土師器皿を多く含んでいました。このほか少数ながら土師器羽釜、肥前産の陶磁器、瓦などが出土しています。焼土は、ここで火災があったのか、それとも近接地から整地する際に運ばれてきたのか検討を要するところです。

2区の北東隅で検出した薄い焼土層で、土師器皿のほか古銭がまとまって出土しています。判読できるものはわずかですが、寛永通宝のほかに中国銭もあります。

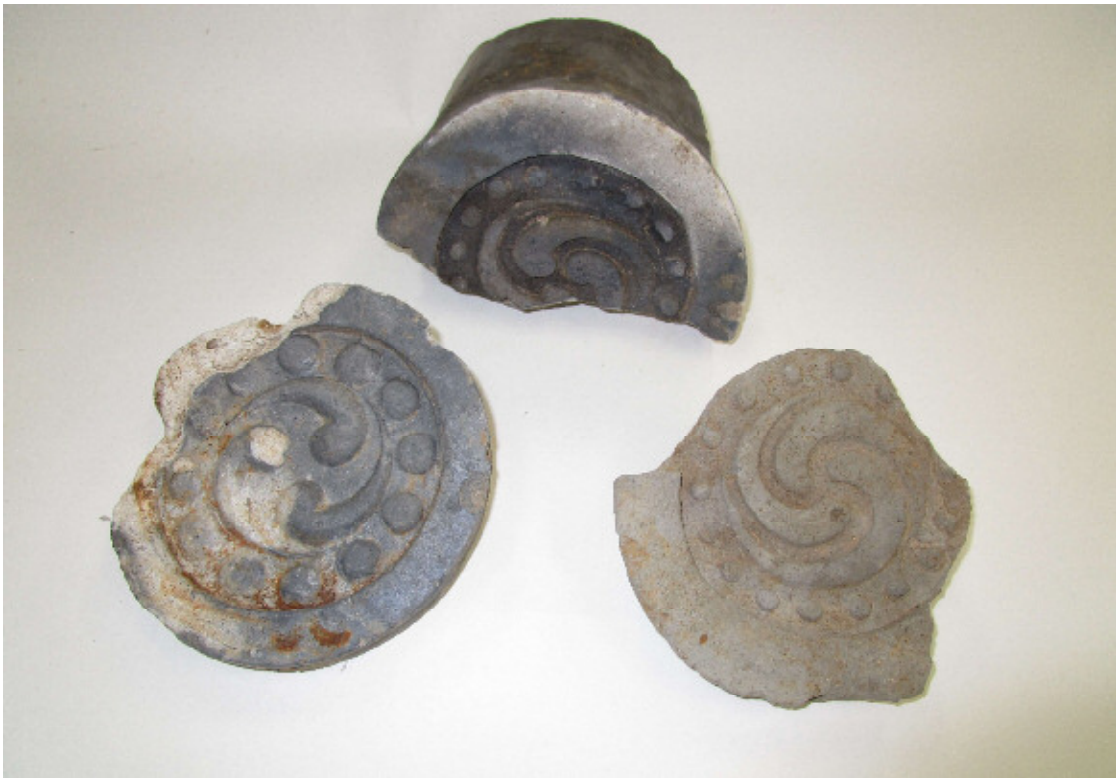
整地層出土軒丸瓦

大半が2区の整地層から出土した瓦です。製作技法や文様から17世紀代のものと考えられています。瓦当部が残る瓦は少量ですが、軒丸瓦は巴文の巻方向が右で珠文16のものが主体で、巴文の巻方向が左のものは1点のみです。
