【資料５】　あのう温泉の現状について

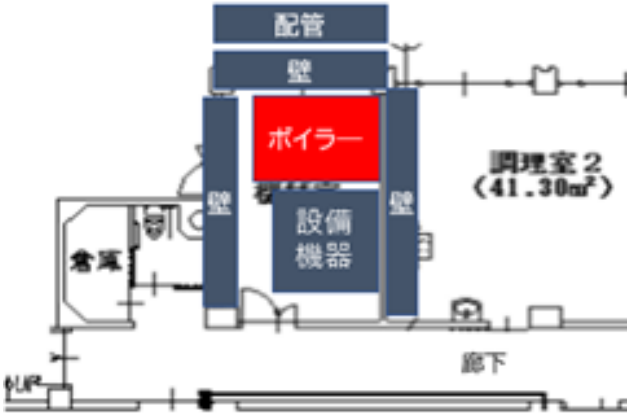
⑴　ボイラー室

ボイラー室内の温泉用ボイラーが、内部水位異常により動作が停止し、現在使用できておりません。

同室内のろ過機等の付帯設備も同様に老朽化が進んでおり、更新が必要な状況です。

当該ボイラーは室内奥に配置されており、単体での取替が困難なこと及び付帯機器も同様に劣化しており抜本的な設備更新が必要です。
