三重県指定史跡津城跡  
石垣測量・変位調査報告

概要版

本調査は、津城跡石垣の現状の孕み出し等の破損要因の考察を試み、今後崩壊等の危険性がある箇所を整理し、修理の必要性の高い箇所を明確にすることを目的とする。

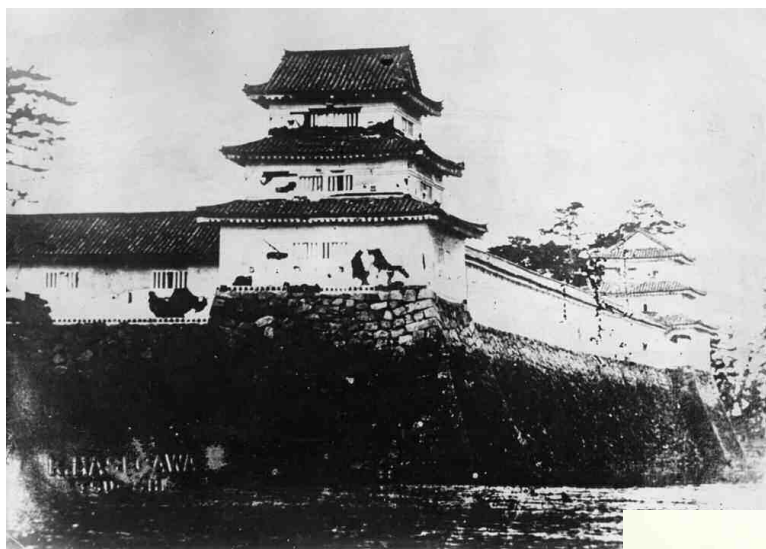
図 2-5 丑寅櫓、多門櫓の損傷が目立つ（明治期撮影）

津城は明治5年(1872)陸軍省の管轄に置かれ、同18年(1885)7月に、本丸の櫓・多聞櫓等が陸軍省払下げになり取り壊された。当時の伊勢新聞の言葉を借りれば、石垣は往時の城の姿を唯一伝える「霊廟の如く」存在していた。古写真より、解体前の本丸北側の多聞櫓と丑寅・戌亥櫓は壁がはげ落ち、激しく破損している様子うかがえる(図2-5)。明治22年に藤堂家へ津城が払下げされると、堀の埋立てがはじまった。

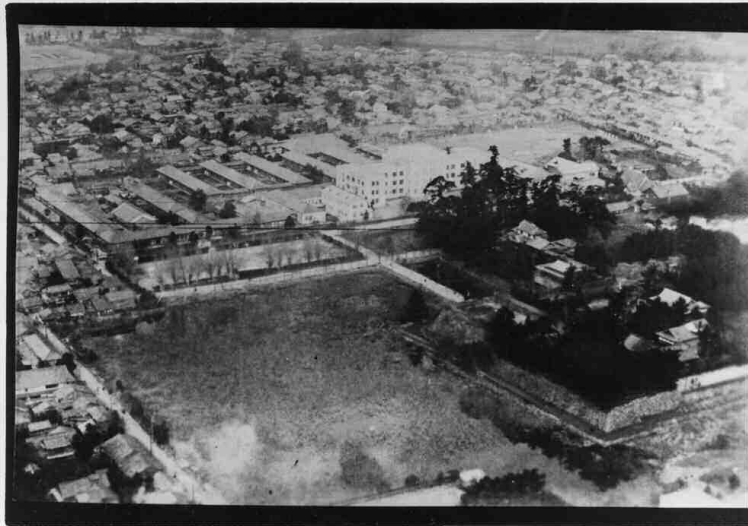
図 2-7 本丸南東側より。高山神社が本丸跡に建つ（昭和 11 年頃撮影）

昭和11年に撮影された写真(図2-7)からは、城内には鬱蒼と樹木が茂り、本丸跡には移築された高山神社の様子もうかがえる。本丸南側の堀も埋め立ては進んでおらず、西ノ丸には屋敷が建ち並ぶ。西ノ丸跡の屋敷は藤堂家の所有であったと思われる。ただし、太平洋戦争で津市は全域にわたり空襲を受け、これらの建造物は戦中に焼失してしまった。また、戦時中の昭和19年12月7日に発生した東南海地震により月見櫓石垣が崩壊した。

史料から判断できる内容としては、明治～昭和初期に撮影された古写真からは、天守台を除いて城内は高木が鬱蒼と茂っている様子（図 2-7）がうかがえる。太平洋戦争で津市は戦火に包まれ、本丸跡の高山神社は焼失していることも勘案すると、明治以前の樹木が残存している可能性は低いといえよう。

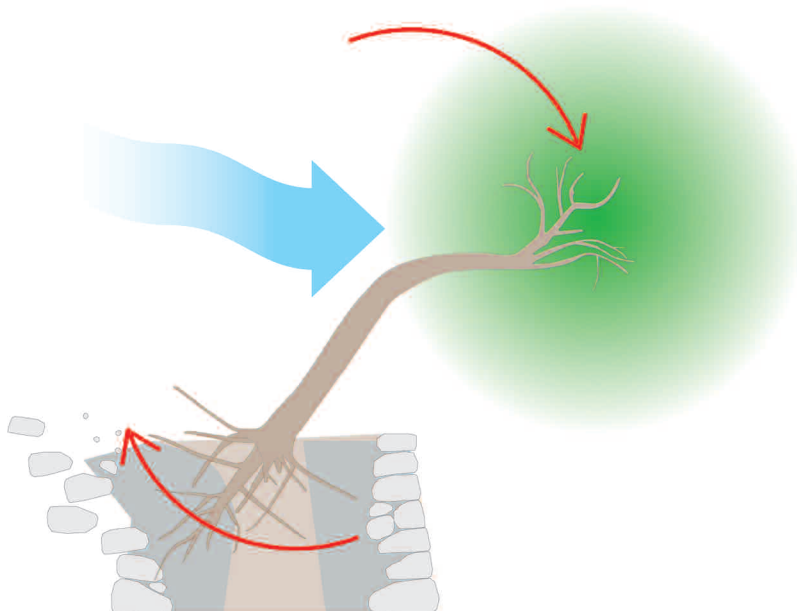
- ・ 天端面の樹木の根による押し出しが孕み出しの要因となるため、石垣付近、とりわけ天端面に樹木を植えないことが一番の抑止策となる。
- ・ 樹根は腐敗すると空洞化を引き起こすため、既存の樹木を伐採した際は切株の断面への防腐剤塗布を怠らないこと。
- ・ 病害に侵されている樹木には適切な処置を施し樹根の腐敗を抑制すること。
- ・ 石垣面や目地に生える幼木が成長すると根による押し出しを招くため、放置せずに根から抜き取ること。
- ・ 石垣目地に埋まっている根も残置せずに薬液注入などの措置を施し、根元から取り除くことが孕み出しの抑制につながる。
- ・ 新規に植樹を検討する際は、根系をよく確認し、石垣より十分な離隔を確保すること。
- ・ 天端面の高木は台風などによる暴風時に力がかかり、てこの原理で根元から倒壊し石垣を背面から破壊してしまうことも懸念されるため、伐採や剪定の処置を図るなど、留意を要する。

図 3-4 暴風時の高木への影響

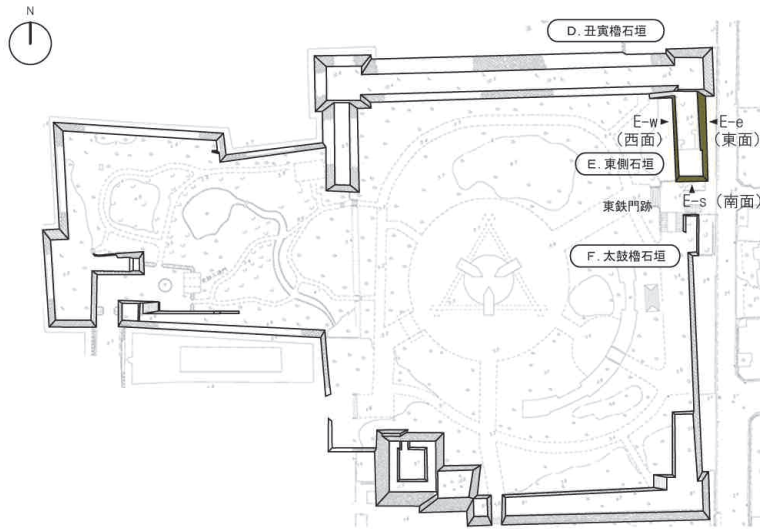
図 4-5 キープラン (E. 東側石垣)

基礎・三層三階の模擬櫓が建立され、それにもない建立前に一部石垣が積み直されたと伝えられる。北多聞櫓石垣の南東端に設置された階段から繋がって、東側石垣の天端面が模擬櫓へのアプローチとして整備されており、天端面の東・西側にはそれぞれ転落防止柵が設置されている。アプローチ空間には柵の他にもベンチが設置され、サクラやマツが植栽されている。石垣の南側は東鉄門跡であるが、現在はお城公園の入口として整備されており、東面 (E-e) は歩行帯と接している。

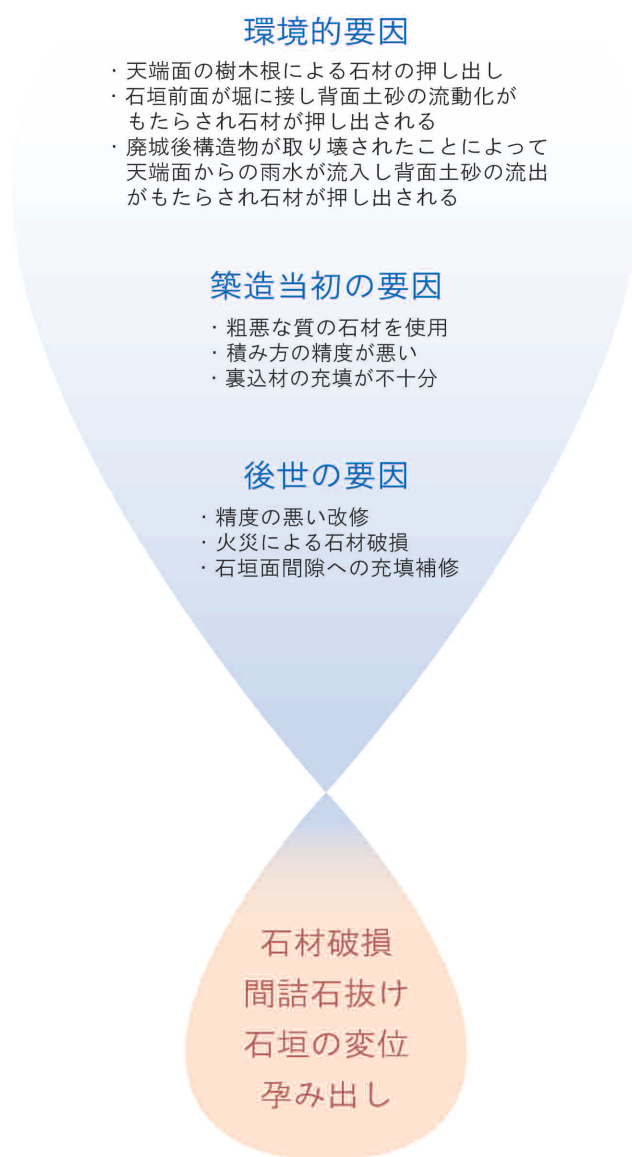
最後に今後の対策を示して本調査の総括とする。対策の検討に先立ち石垣破損の要因を、周囲の自然環境に関する環境的要因、石垣築造時の条件に関する先験的要因、築造後の変化に関する人為的要因の3つに分類し、図5-4にまとめた。以下、要素別に方策と実現可能性について確認する。

図 5-4 石垣変位の諸要因

樹木に関しては樹木根の腐食の問題と、暴風時に天端面の高径木が力を受けて石垣を破壊してしまう可能性が懸念される。これに対しては、樹木の伐採・伐根、もしくは伐根が困難な箇所に対しては伐採の後、切株に防腐剤を塗布し、樹木根の腐食を抑制させる方法が考えられる。ただし、石垣に悪影響を及ぼす天端面の高径木は公園の景観木であることが多く、公園管理主体と利用者との間で、文化財石垣の保存が優先度の高い問題であるということ、そして城跡は現在公園として活用されていること、この2点をすり合わせた共通認識を持ち、合意形成を図ることが必要になる。
