資料編

5. 平成 29・30 年度耐震補強工事に伴う歴史調査報告

平成 29 年度から平成 30 年度にかけて行われている「旧明村役場庁舎耐震補強その他工事」に伴う歴史調査の報告を行う。

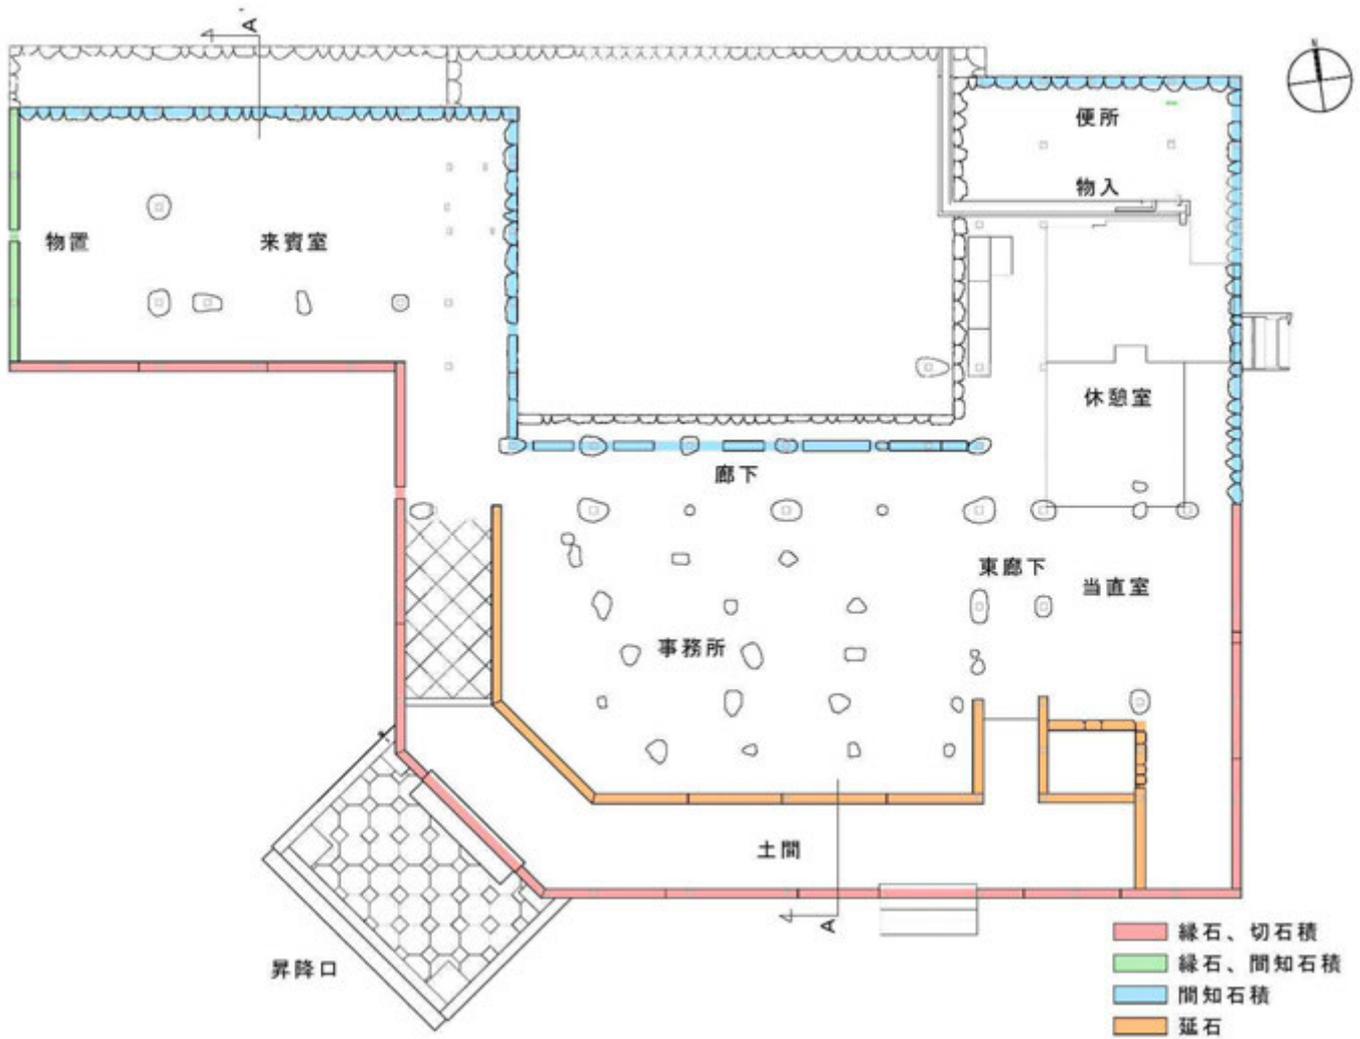
図 2-1 基礎伏図

基壇は切石積と間知石積^{はんちいし}の2種類の石積により構成されている。石積の配置については、南面と東面の南側は切石積の上に縁石、西面は間知石積の上に縁石、北面は縁石がなく間知石積や礎石が配置されている。また、本館のカウンター下等には延石が敷かれている。整形された切石の石積を建物の正面である南面を中心に配置していることから、外壁の仕様と同様に、基壇においても正面性を強調していると考えられる。

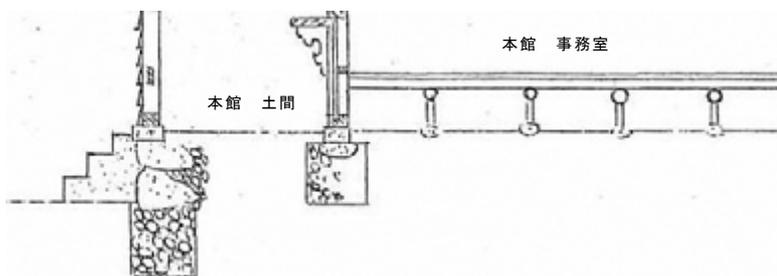
資料 2-1
本館石積断面図 (当初設計図より)

石積を一部撤去したところ、石積の内部は突き固められた土と小石で構成されていることが確認できた。一般的に、石積の裏側には、石積内部の水の排水を円滑に行うための裏込石が配置され、石積の下には地盤を固めるための栗石が敷かれている。しかし、本石積の内部には、密に配置された裏込石も栗石も確認できなかった。これは、建物が石積の天端隅上に建物が建っているため、雨水が石積の上部から浸入しないことから、排水の機能を持たせる必要がなかったと推測できる。当初設計図の断面図においては、石積の下や背面に裏込石や栗石を配置している状況が描かれているが、実際の状況とは違いがあった。

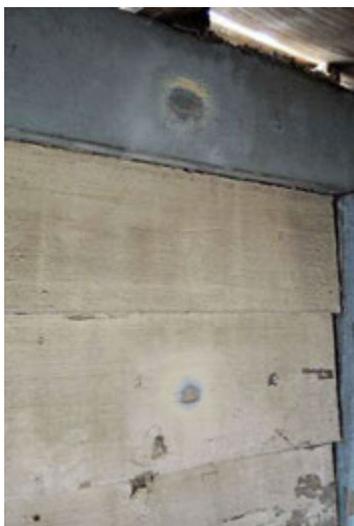
写真 3-1 来賓室棟外壁

調査時、来賓室棟、本館外壁の軒蛇腹の色は薄い水色で、下見板はアイボリー（淡く黄色がかった白）であった。塗膜部分をすり出したところ、いくつかの塗膜層が確認できた。(写真 3-2、3-3)

軒蛇腹の塗膜層は、表面から薄い水色 (a)、アイボリー (b)、鼠色に近い水色 (c)、黒に近い鼠色 (d)、やや明るい鼠色 (e) の5層を確認し、下見板の塗膜層は、表面からアイボリー (A)、青みがかった白色 (B)、青みがかった濃い鼠色 (C) の3層を確認した。また、本館の軒蛇腹においては、風にさらされたことにより剥がれたペンキの下から当初の鼠色の塗膜層が見て取れた。

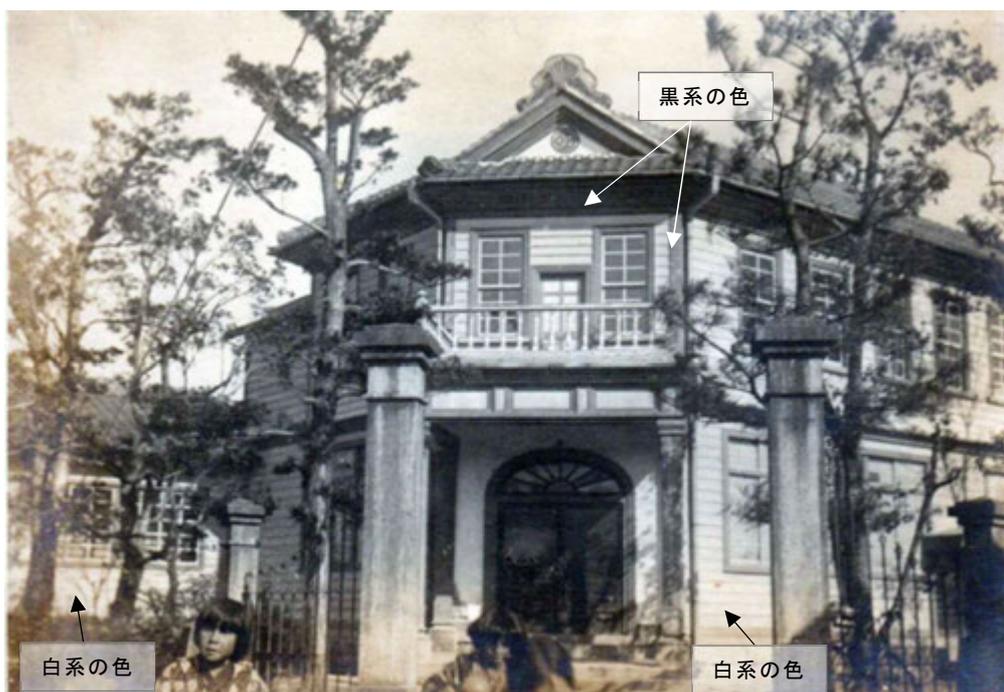
資料3-1 「本村役場」（昭和3年古写真）

昭和3年の古写真には、本館の正面と来賓室棟の南面の一部が写っている。軒蛇腹や窓枠、付柱などは黒系統の色で塗装されており、下見板や建具は白系統の色で塗装されていることが分かる。（資料3-1）

当初仕様書や設計書と古写真とで相違点があるが、大正15（1926）年の建設から昭和3（1928）年の短い間に外壁を塗替えたとは考えにくいこと、当初仕様書と設計書に記載された軒蛇腹の色が実際の外壁の塗膜層に見られないことから、古写真が建設当初の姿と考えられる。古写真が建設当初の姿と考えると、軒蛇腹は鼠色で、下見板は白色と考えられる。

以上のことから、当初の本館の外壁は、軒蛇腹は黒に近い鼠色（d）の塗膜層で、下見板は青みがかった白色（B）の塗膜層であったと判断できる。来賓室棟については、古写真からは確認が難しいが、本館と同様の配色であると考えられる。また、外壁の青みがかった白色の塗膜については、白色の下塗として鼠色を用いていたことから、下地の鼠色が透けてやや暗く見えていたと想定される。

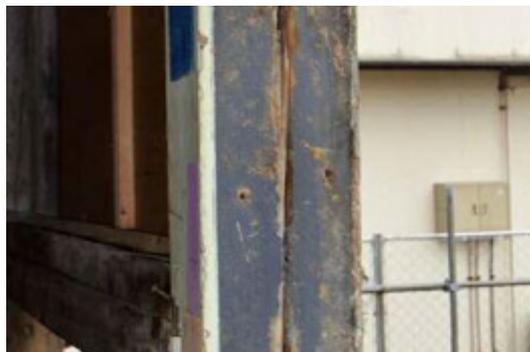
写真 3-5 本館南面の出入口脇柱の塗膜

また、本館南面の出入口脇の柱引違い戸の当て板を外したところ、黒に近い灰色の塗膜が確認できた。(写真 3-5) 来賓室棟の柱の塗膜と同様の黒に近い鼠色 (②) であることから、建設当初の色だと考えられる。本館の建具の変更は、建物が竣工して早い時期に行われたと考えられる。

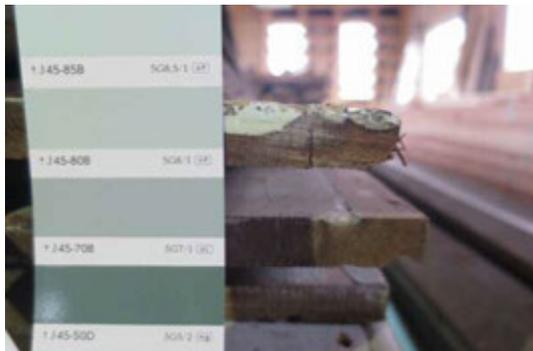
写真 3-7 天井板端部の塗膜溜り

建物内部の天井は、薄緑色である。天井板の端部の塗装溜り部分をすり出したところ、薄緑色であったため、塗装された当初から薄緑色であると分かる。(写真3-7) 当初の仕様書によると、「ペンキ塗ノケ所(白色ノ部)」に「会議室天井」「事務室天井」「来賓室天井」と記載されていることから、天井の白色の塗装は、建設当初のものと推測でき、白色とはすり出しにより確認できた薄緑色を指していると考えられる。

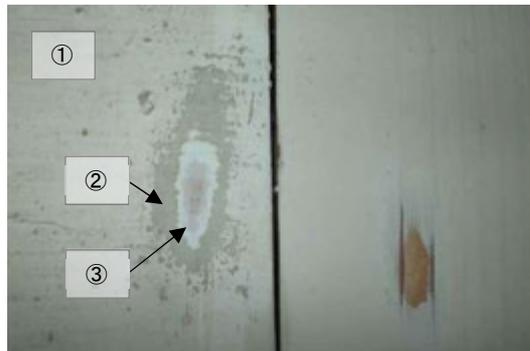
写真 3-8 1階事務室のカウンター上部の梁(左)と柱(右)の塗膜層

また、1階事務室において、建設当初の薄緑色の塗装範囲について確認した。天井、カウンター上部の梁、柱の塗膜部分をすり出したところ、天井と梁には、薄緑色(①)の表面の下に、暗い薄緑色(②)と少し明るい薄緑色(③)の塗膜層と木地が現れ、柱はすぐに木地が現れた。(写真3-8) 柱については、カウンター改変時に増設した床部分より下部が塗装されていなかったこと、(写真3-9) 当初仕様書に記載がないことから、建設当初の柱には塗装されていなかったと判断できる。天井と梁にはいくつかの塗膜層が確認できたことから、建設当初は、天井と梁に塗装され、後に柱を含め塗装が行われたと考えられる。

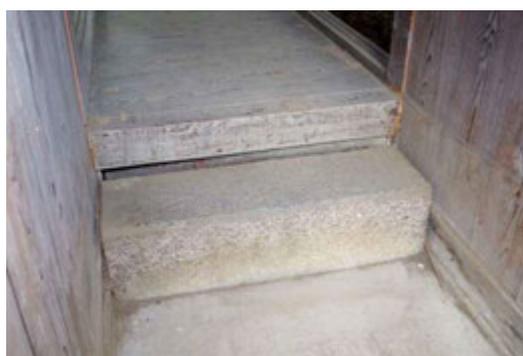
写真 4-4 建設当初の沓脱石

事務室北側と東側の廊下の床板を剥がしたところ、建設当初の床板と沓脱石が確認できた。床板の厚みは 15 mm、幅は 200 mm～300 mm 程度で、廊下の短手方向に渡すように床板が並べられている状態であった。沓脱石は幅が 370 mm 程度で高さは 270 mm と大きい。土間は、沓脱石の手前まで新しいコンクリートで打ち直されていることから、沓脱石は、建設当初から設置されていたと推測できる。

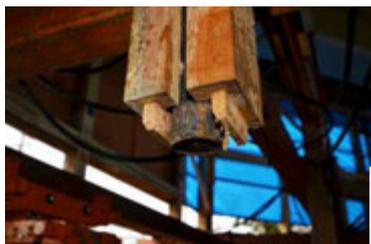
写真 4-6
カウンター鉄柱

カウンターの柱を土台から外したところ、土台に鉄柱と柱のホゾ穴確認できた。鉄柱は、上部の荷重を土台に伝えるように、カウンターの台を貫通し、土台上に立てられていることが分かる。鉄柱には、ホゾが付いた角柱が取り付けられ、土台に固定されているが、カウンター下に腰板を取付ける際、角柱であるほうが、意匠的に都合がよかったためだと考えられる。なお、当初建築工事図においても鉄柱と柱の図が描かれている。

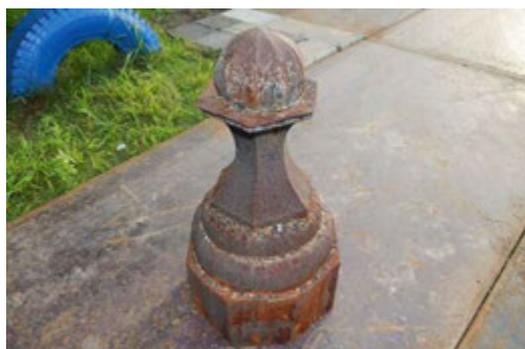
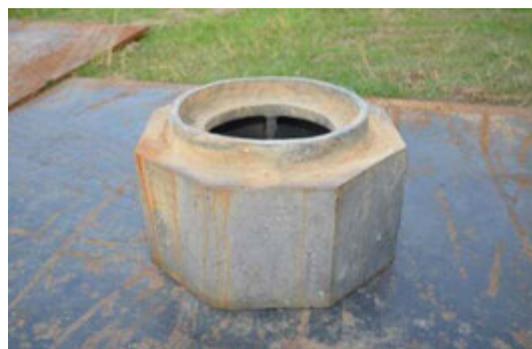
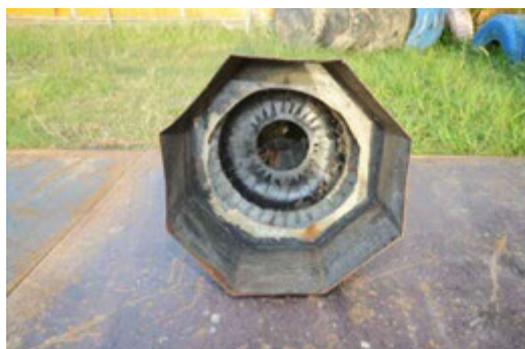
寄棟屋根の棟端に鉄製の棟飾りが設置されていた。台座は瓦と同様の素材で作られており、平面形状は、八角形である。棟飾りの足元の形状は、台座と同様の八角形で、台座にかぶせる仕組みで、表面にはコールタールが残る。この棟飾りは、特徴的な形状をしており、社寺の屋根に設置される宝珠にも、西洋風にも見える。腰の丸みを帯びた部分は、鉄板を細かく縦に切り、貼り付けられており、丁寧な作業が見て取れる。この棟飾りがどのような意味を持ち設置されていたかは、不明であるが、本建物の正面性を強調した意匠であると考えられる。

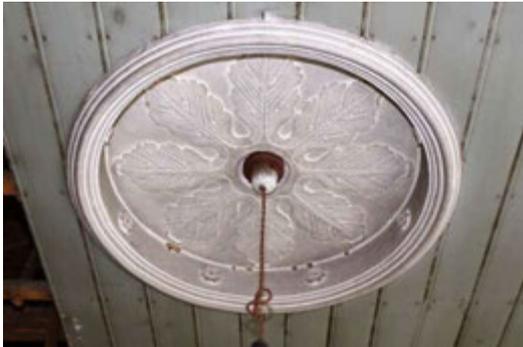
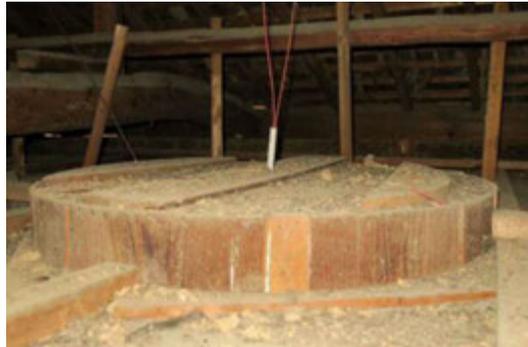
曳家工事のため、来賓室の天井にある漆喰飾りの周囲の天井板を取外したところ、漆喰飾りが天井に取りついている様子を確認することができた。漆喰飾りは、木板天井の中央に設置されており、漆喰飾りの縁の部分は天井板に接している。中央部分は、天井板より高くとり、小屋裏では木板の枠に囲われてる様子が分かる。

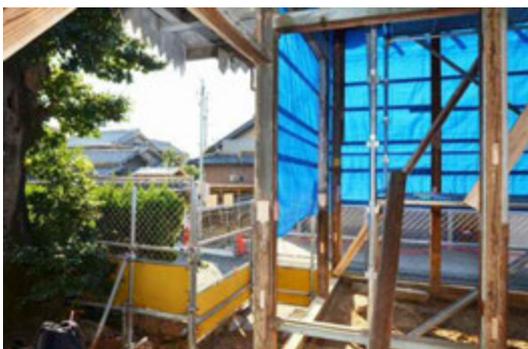
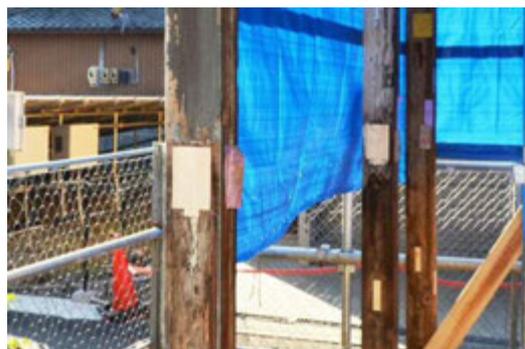
来賓室南廊下の南面の出入口、引違い戸の当て板を外したところ、窓敷居の痕跡が確認できた。出入口の両脇は、建設当初から窓で、窓敷居の痕跡は、両脇の窓のホゾ穴と同様の位置と形状であることから、建設当初は窓であったと考えられる。また、建築工事図においても3つの窓が並んでいる様子が見て取れ、昭和3年の古写真においても窓と認識できる。昭和31年に来賓室が芸濃町明支所として利用された際に窓が出入口に変更されたと考えられる。

現在は、窓敷居のホゾ穴に埋め木している。

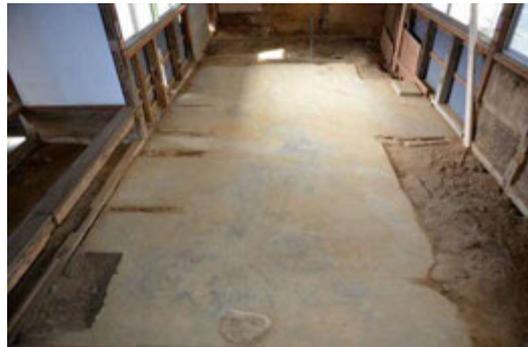
写真 4-18 休憩室土間

休憩室の床組を撤去したところ、土間が確認できた。土間は、休憩室の南側と北側で違う時期に打たれた跡が見られた。小使室が座敷であった時期、土間に沓脱石が置かれていた。その後、沓脱石を撤去し、小使室を土間にしたと考えられる。

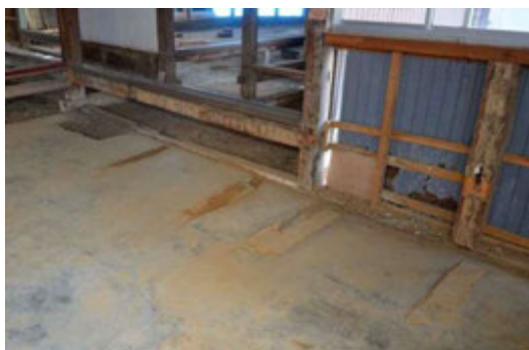
写真 4-19 かまどの痕跡

土間の廊下手前には、かまどが設置されていた跡が確認できた。土間には、煉瓦が長手方向に3つ並べられている跡が4つあり、かまどの大きさは幅 2m程度、奥行き 73 cm程度であったと推測できる。また、休憩室と物入れの境には、近年のものだろうが、排水溝があり、風呂として利用していた時期のものだと考えられる。

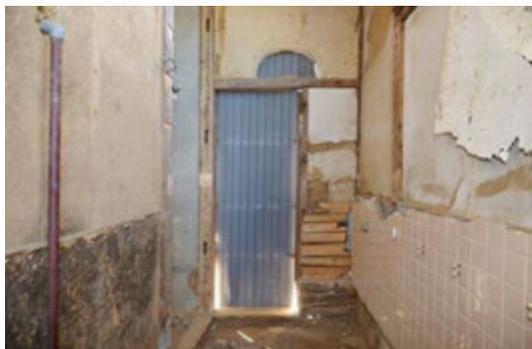
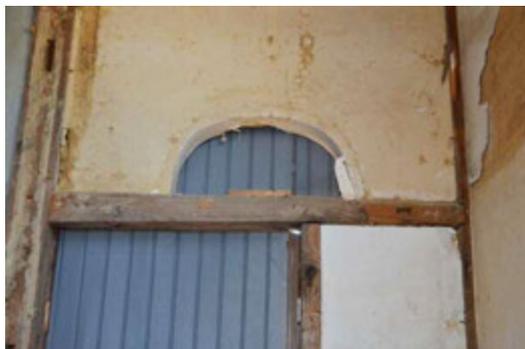
便所の内装を撤去したところ、西面に間柱と欄間が確認できた。間柱は人が出入りできる程度の幅を確保して設置され、その上部にかまぼこ型の欄間があり、周囲は漆喰壁であった。当初設計図においても、外部から出入りできる扉が記載されており、建設当初は、外部から便所を利用していたと考えられる。

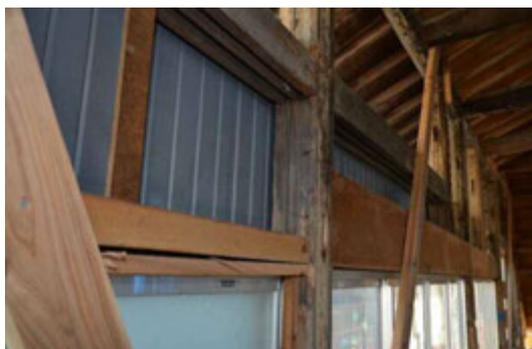
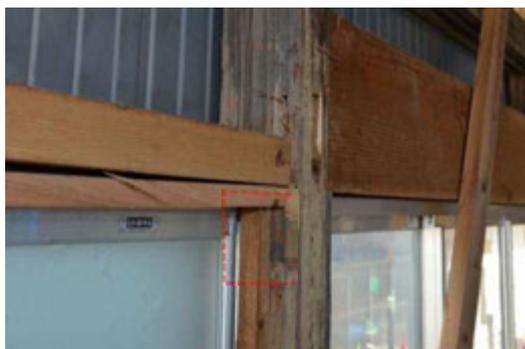
休憩室の壁や天井の内装材を撤去したところ、東面の壁に高窓の痕跡が確認できた。壁には、二本溝の高窓の鴨居が残っており、敷居にあたる箇所には新たに設けられたアルミサッシ窓の鴨居が設置されているが、柱に敷居の柄穴が確認できた。当初設計図の立面図と同様の位置にあたることを確認でき、建設当初の高窓であると考えられる。

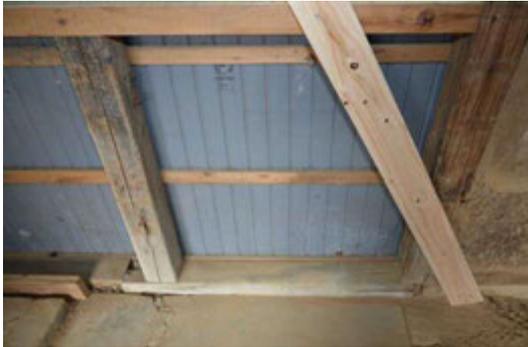
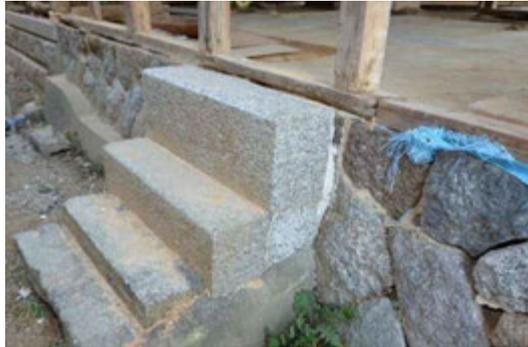
休憩室の東面の壁に、上部が丸くすり減った土台が確認できた。これは、人の往来により削られたと考えられ、外部に石階段が設置されていることから、出入口として利用されていたことが推測できる。また、当初設計図においても、出入口と記載されている。

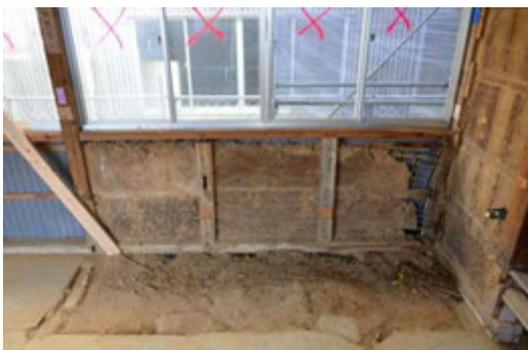
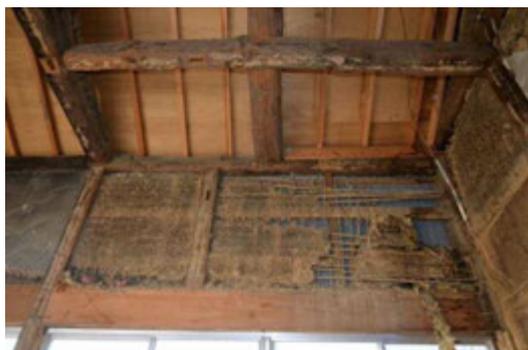
休憩室の柱と梁に、押入と物入の痕跡が確認できた。当初の建築工事図には、小使室の東側に1畳ほどの押入と土間から利用する半畳の物入が描かれている。同様の位置の梁を確認すると、柱の柄穴と土壁の跡が確認できた。また、東面の土壁には土台天端から、物入れ側は400 mm程度、押入側は430 mm程度の高さまでが荒壁塗でそれより上部が中塗仕上げであった。物入れ側の柱面には無目の敷鴨居の跡が確認できたことから、物入は、土間から利用する片開き戸が付いていたと考えられる。一方、押入は小使室から利用していたと推測できる。また、押入と物入の位置に土間が打たれていないことから、小使室を土間にした際に押入と物入は残されたと考えられる。
