香良洲漁港海岸
長寿命化計画書

平成30年9月

三重県津市

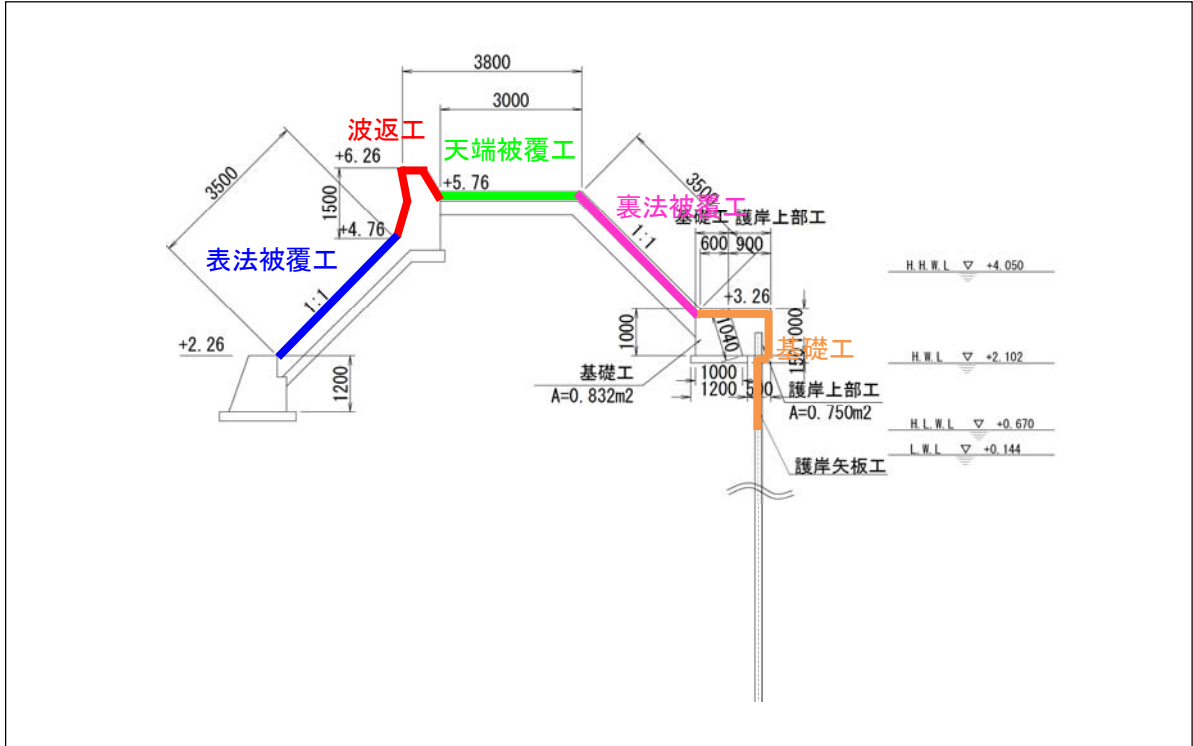
(1) 堤防①（南側）

香良洲漁港海岸の海岸保全施設に応じた、対策箇所を以下に示す。健全度評価結果をもとに、対策工を設定する。堤防①（北側）は更新を行うため、対策は検討しない。

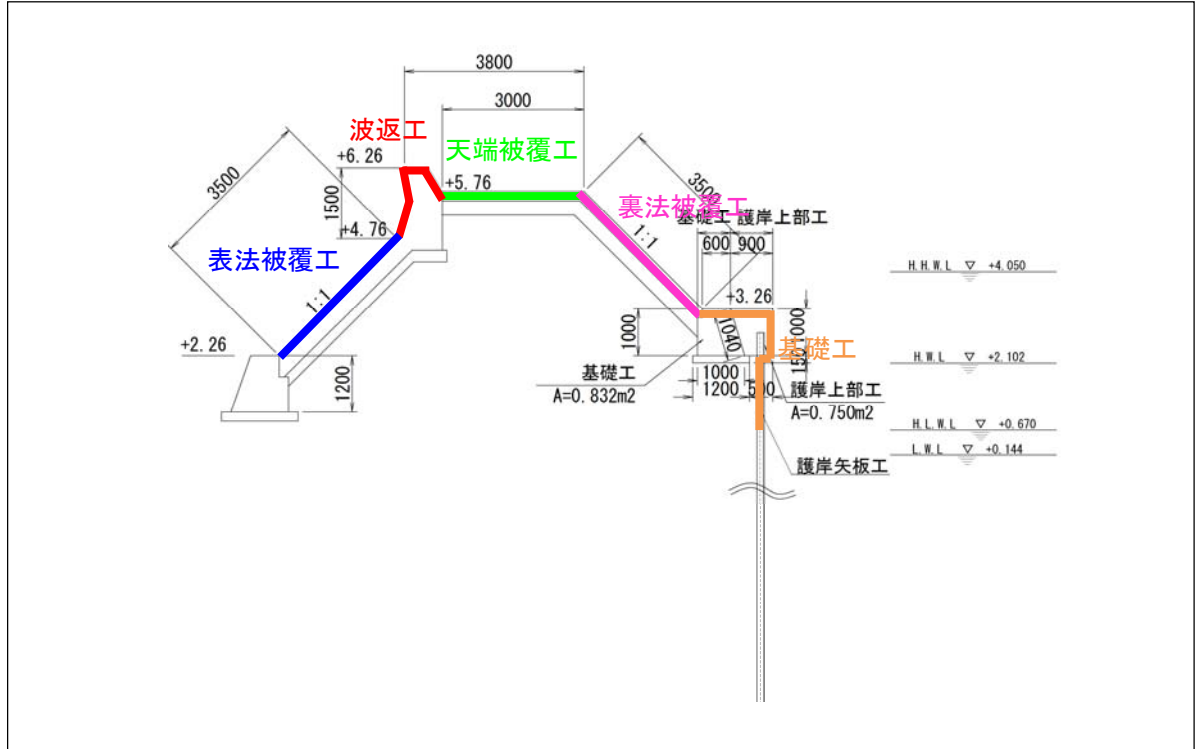
図 5-6 堤防① 更新費想定箇所

香良洲漁港海岸は、背後地に住宅地及び工場地帯が広がっているため施設利用の優先度は高い。堤防①の劣化状況が著しく、緊急を要する損傷のため、優先的に対策を行う。

更新範囲は、目視点検可能な範囲を取り壊し、更新する想定とした。補修範囲は、目視点検可能な範囲の損傷を補修する想定とした。
