## 海岸堤防の工事ってどんなことをしているの？ ～安全・安心のまちづくりを目指して～

現在の海岸堤防は、整備から約半世紀が経過し、ひび割れの発生や空洞化などが発見されるなど老朽化が進んでいます。また、堤防の高さ不足や大規模地震に伴う液状化が懸念されるため、高潮や耐震対策として抜本的かつ緊急的な整備が必要となっています。栗真町屋では、国の直轄事業として平成24年度から海岸堤防工事が始まり、堤防の改修が進められています。

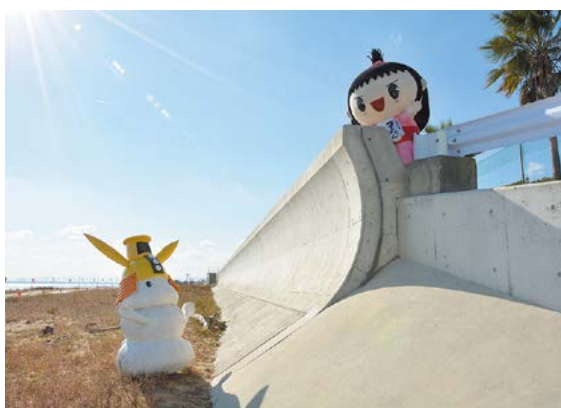
堤防の高さを今より高くしたり、大きな地震が起きた時でも堤防が壊れないようにしているんだよ。

今の堤防の高さは一部で4.4メートルしかないところもあるんだ。そこで台風の時に高い波が発生しても堤防を越えないように、新しい堤防の高さは6メートルになるんだよ。

大きな地震が起きると地盤の弱い部分が液状化を起こして、堤防自体が沈んでしまう可能性があるんだ。それを防ぐために地盤の調査をして、液状化しないように地盤の改良を行っているんだよ。
